Замечания

по проекту Окончательного отчета

по расследованию авиационного происшествия самолета Ту-154

бортовой № 101,

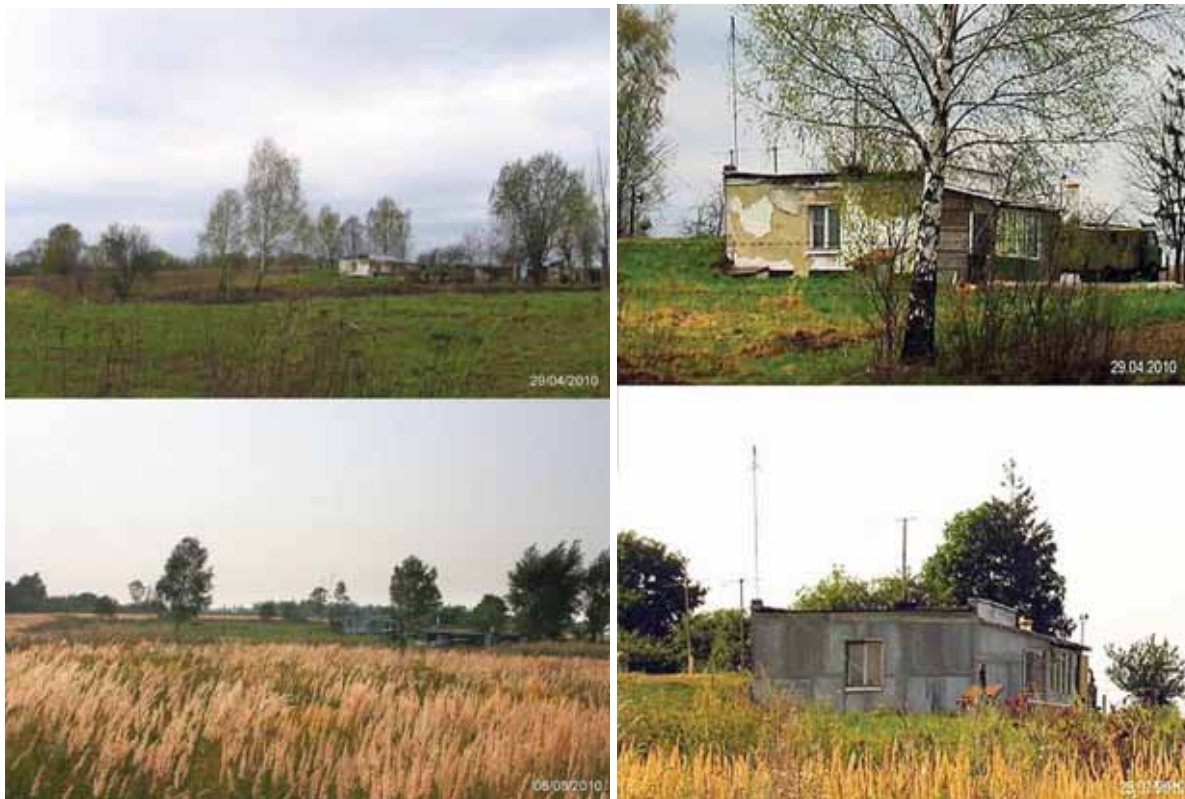
Из Протокола опроса от 3 мая 2010 г. командира экипажа самолета Як-40, приземлившегося на аэродроме Смоленск «Северный» 10.04.2010 г. (до прилета самолета Ту-154М) следует, что ближний приводной радиомаяк (БПРМ) работал нестабильно. Показания колебались в пределах $\pm 10^0$. Вероятной причиной нестабильной работы БПРМ были: деревья, растущие в антенном поле радиомаяка, по

высоте намного превышающие высоту антенной мачты, присутствие воздушной электроэнергетической линии, а также овраг в непосредственной близости БПРМ. Эти факторы могли повлиять на характеристику излучения антенны БПРМ.

Различия в состоянии древостоя – район БПРМ около 1000 м от порога ВПП 26

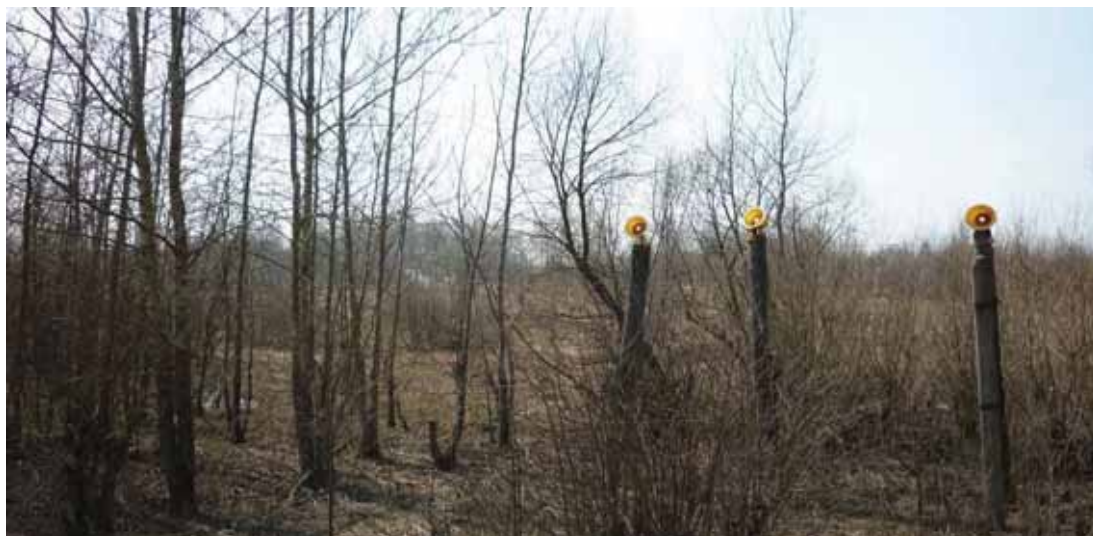
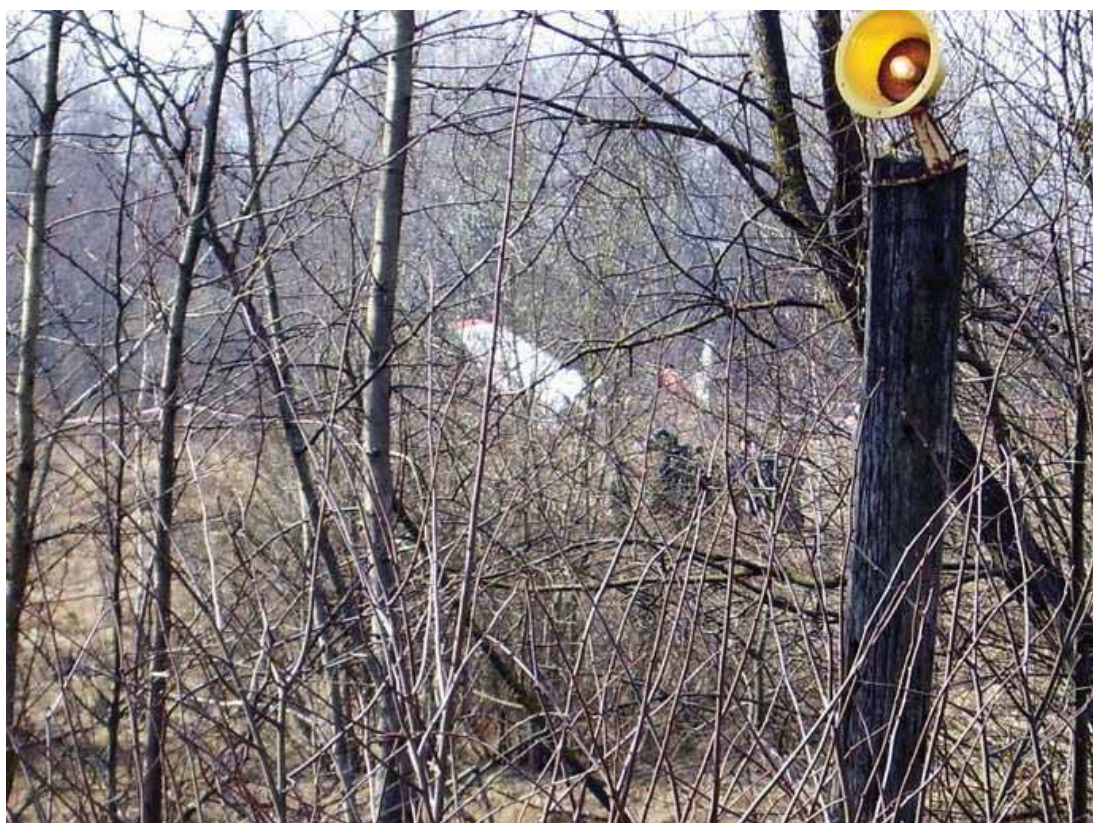
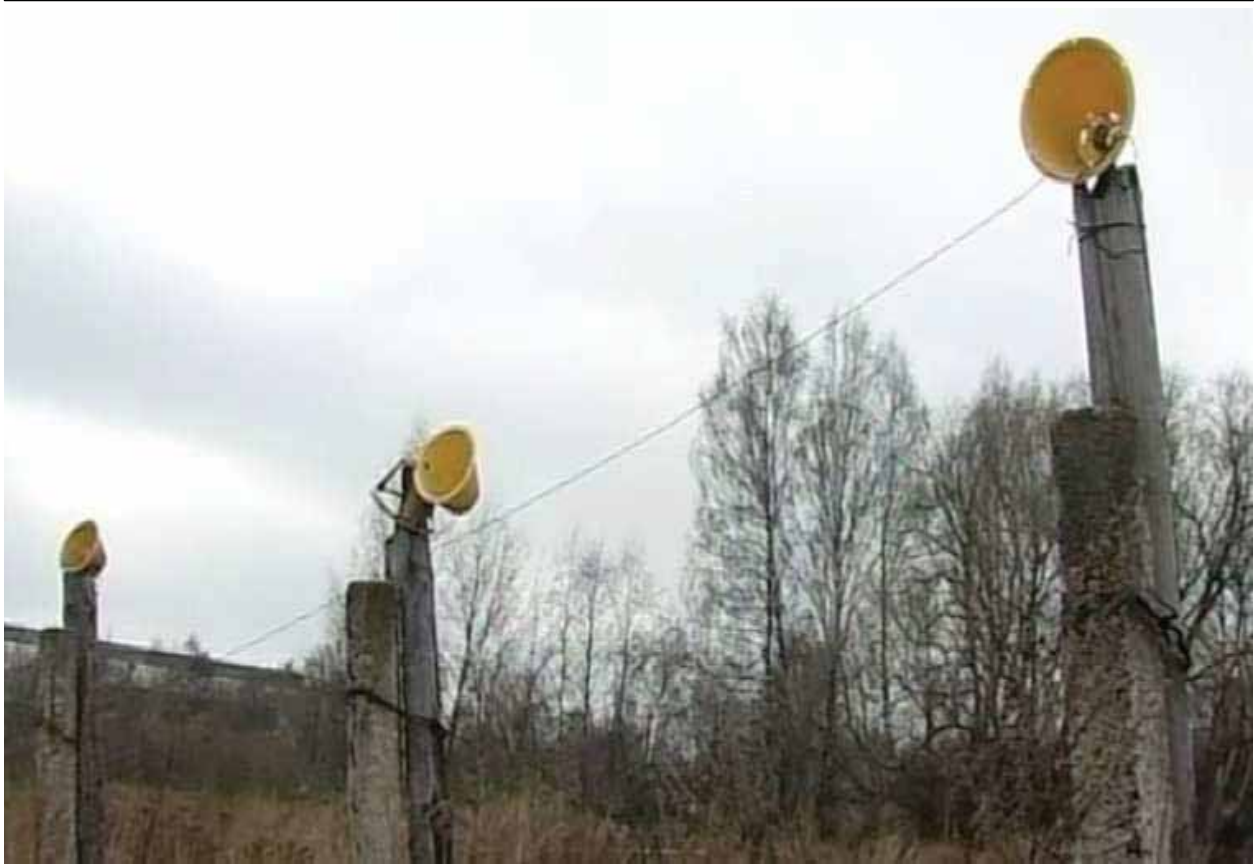
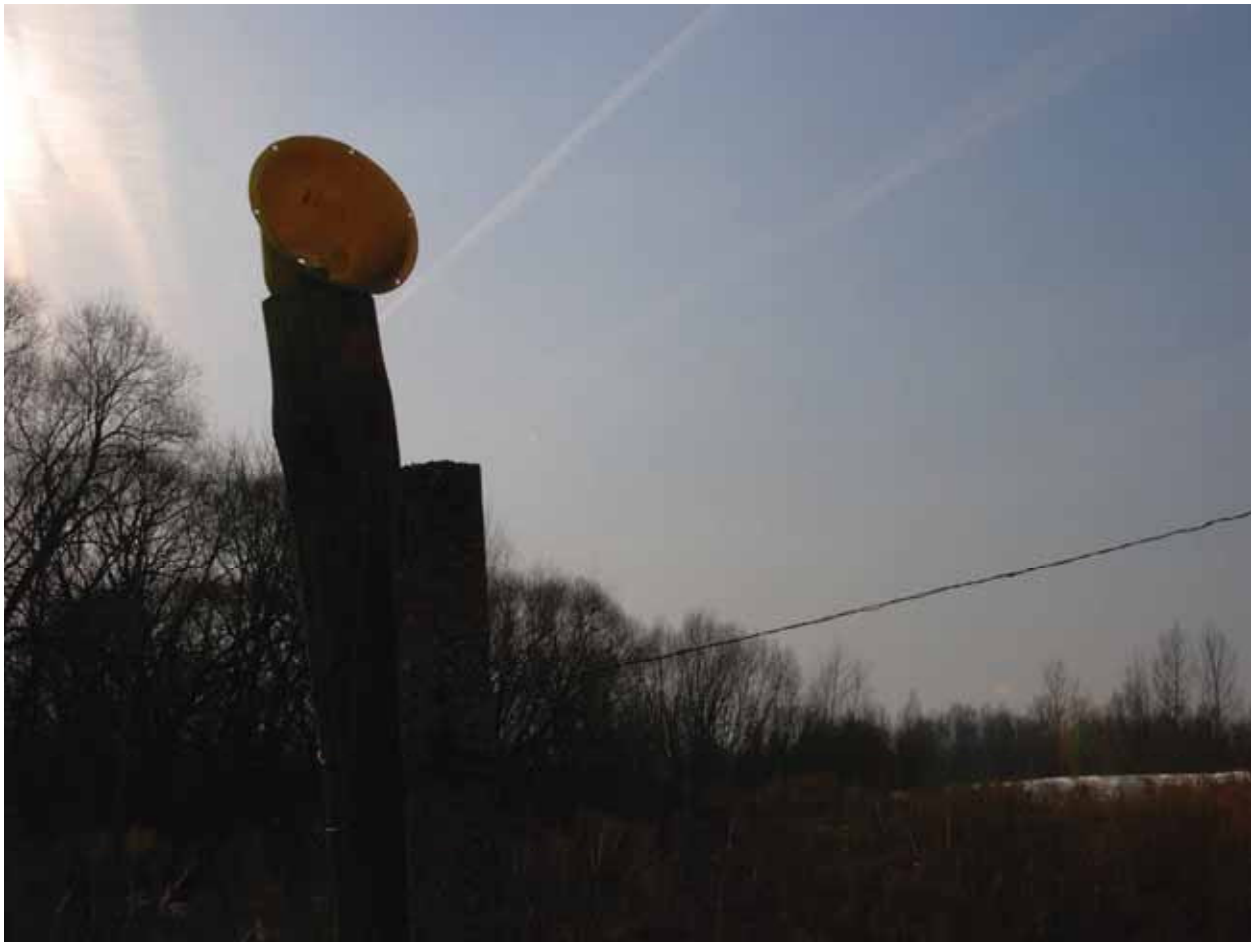
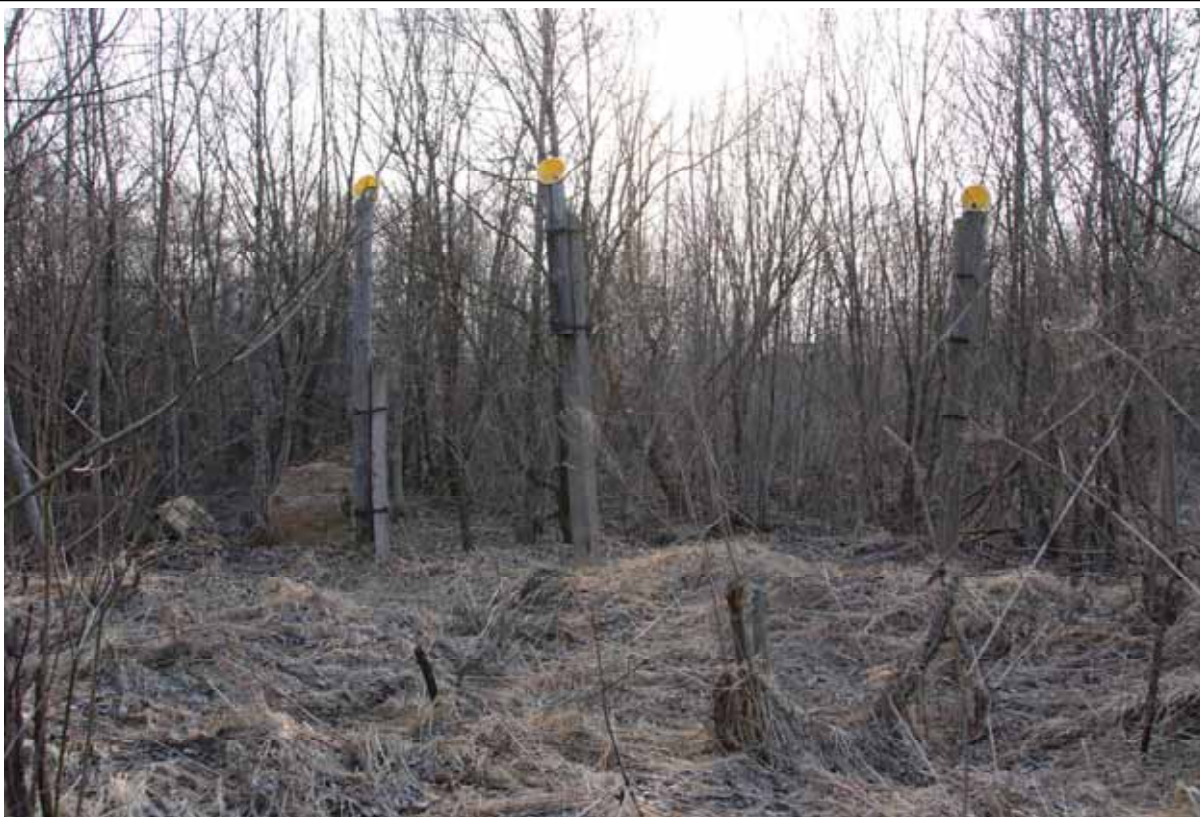
**Вид элементов светосигнальной системы «ЛУЧ-2МУ» на аэродроме Смоленск
«Северный» 10 апреля 2010 года.**

Из представленной выше фотографической документации следует, что светосигнальные элементы аэродрома Смоленск «Северный» происходили из ближе не определенной системы, в них не было отражателей ни собирающих линз, а также возможности регулировать угол освещения как в вертикальной, так и в горизонтальной плоскостях.

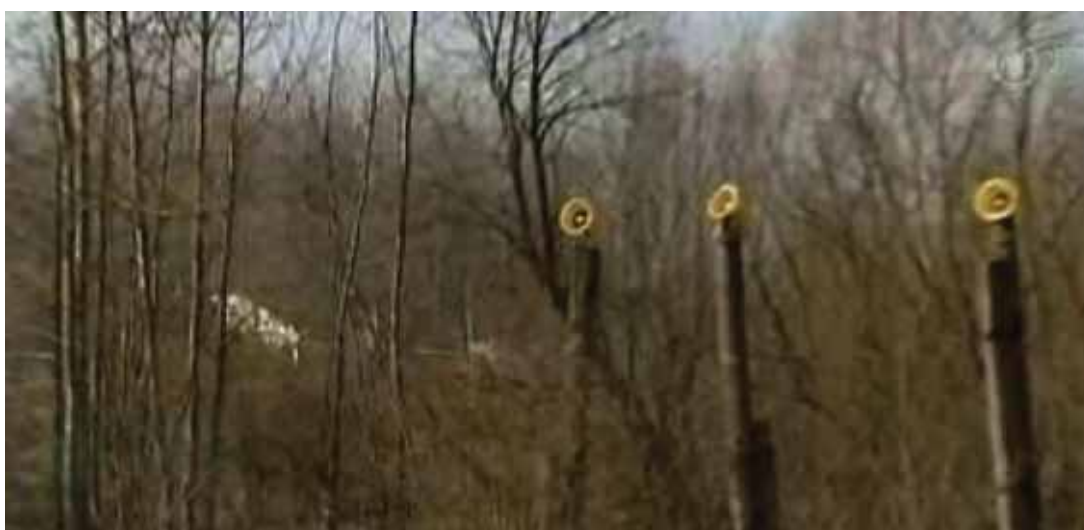
Дополнительно, информация, содержащаяся в пункте 1.16.7 «Оценка видимости элементов светосистемы» касающаяся утверждения, что «... экипаж не мог установить визуальный контакт даже с первым рядом (900 метров от ВПП) огней приближения» может быть справедливой, ибо установленные на аэродроме Смоленск «Северный» элементы светосигнальной системы не имели характера прожекторов, а их фотометрические характеристики существенно отличались от требуемых стандартов (фотография ниже).

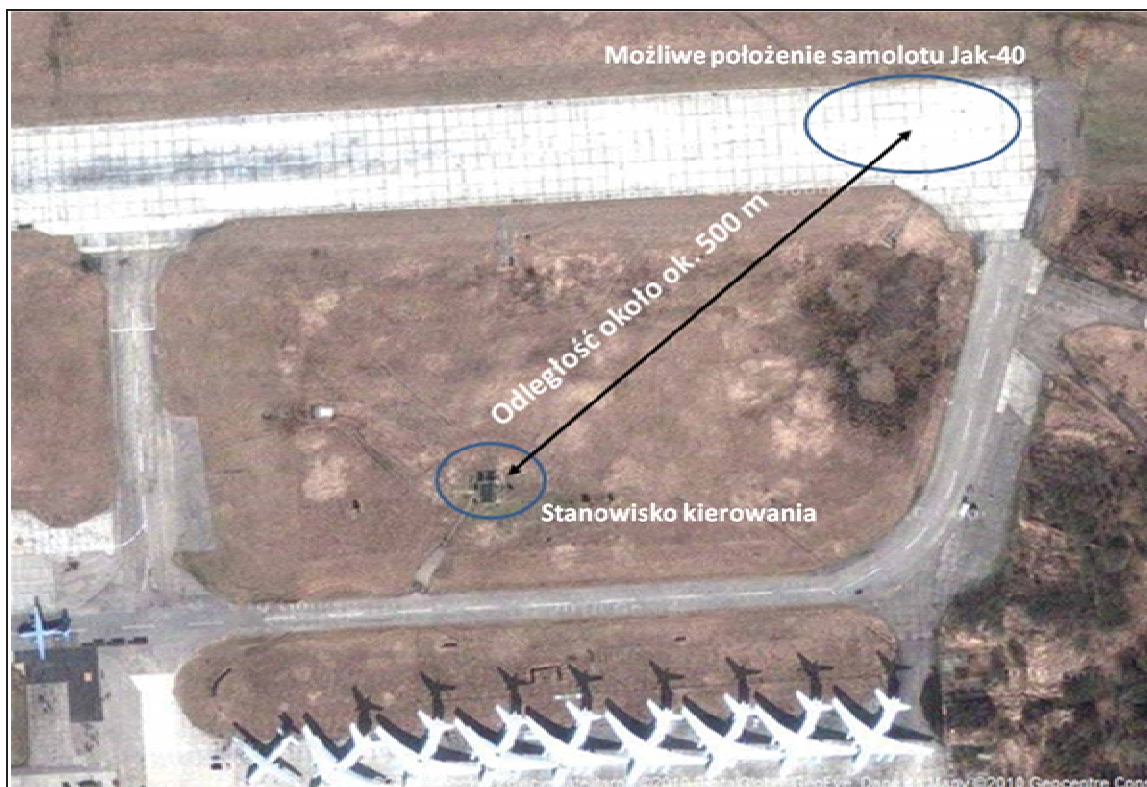
РП увидел самолет Як-40 только над торцом ВПП 26. Из анализа расстояния между отдельными объектами (фотография представленная ниже), следует, что фактическая видимость во время посадки самолета Як-40 не превышала 500 метров..

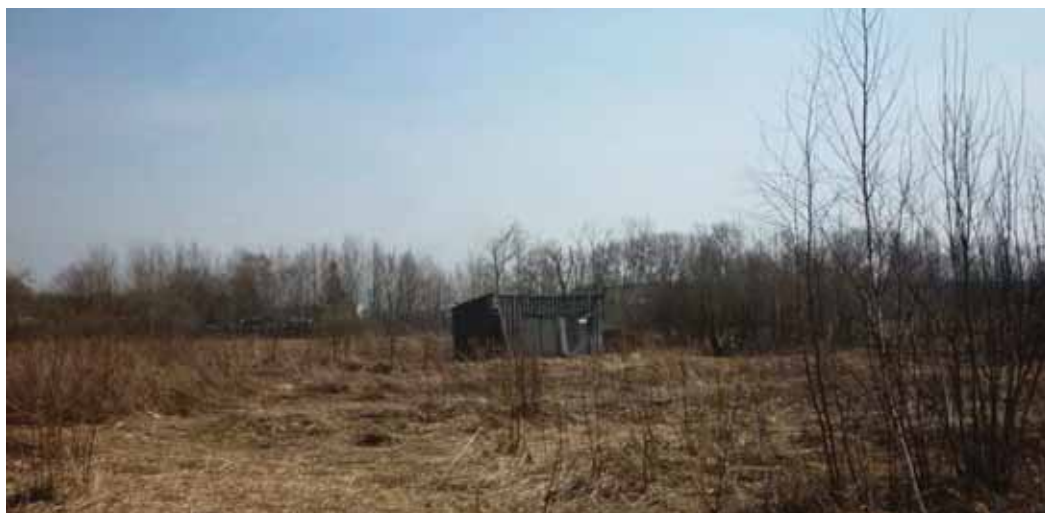
В обоих вариантах определено, что на территории, расположенной на расстоянии от 300 м до 850-900 м от торца ВПП 26, в области поверхности ограничивающей заходы с курсом 259°, растет большое количество кустов, а также скопления (группы) деревьев высотой порядка 20÷25 м над уровнем территории, превышающих (иногда даже существенно – даже на 15 м) допустимые высоты объектов, определенные названной выше ограничивающей поверхностью, особенно в районе шоссе, пересекающего заход (400-700 м от торца ВПП 26).

Деревья и кусты около 500 м от торца ВПП 26 (вид на заход 259°)

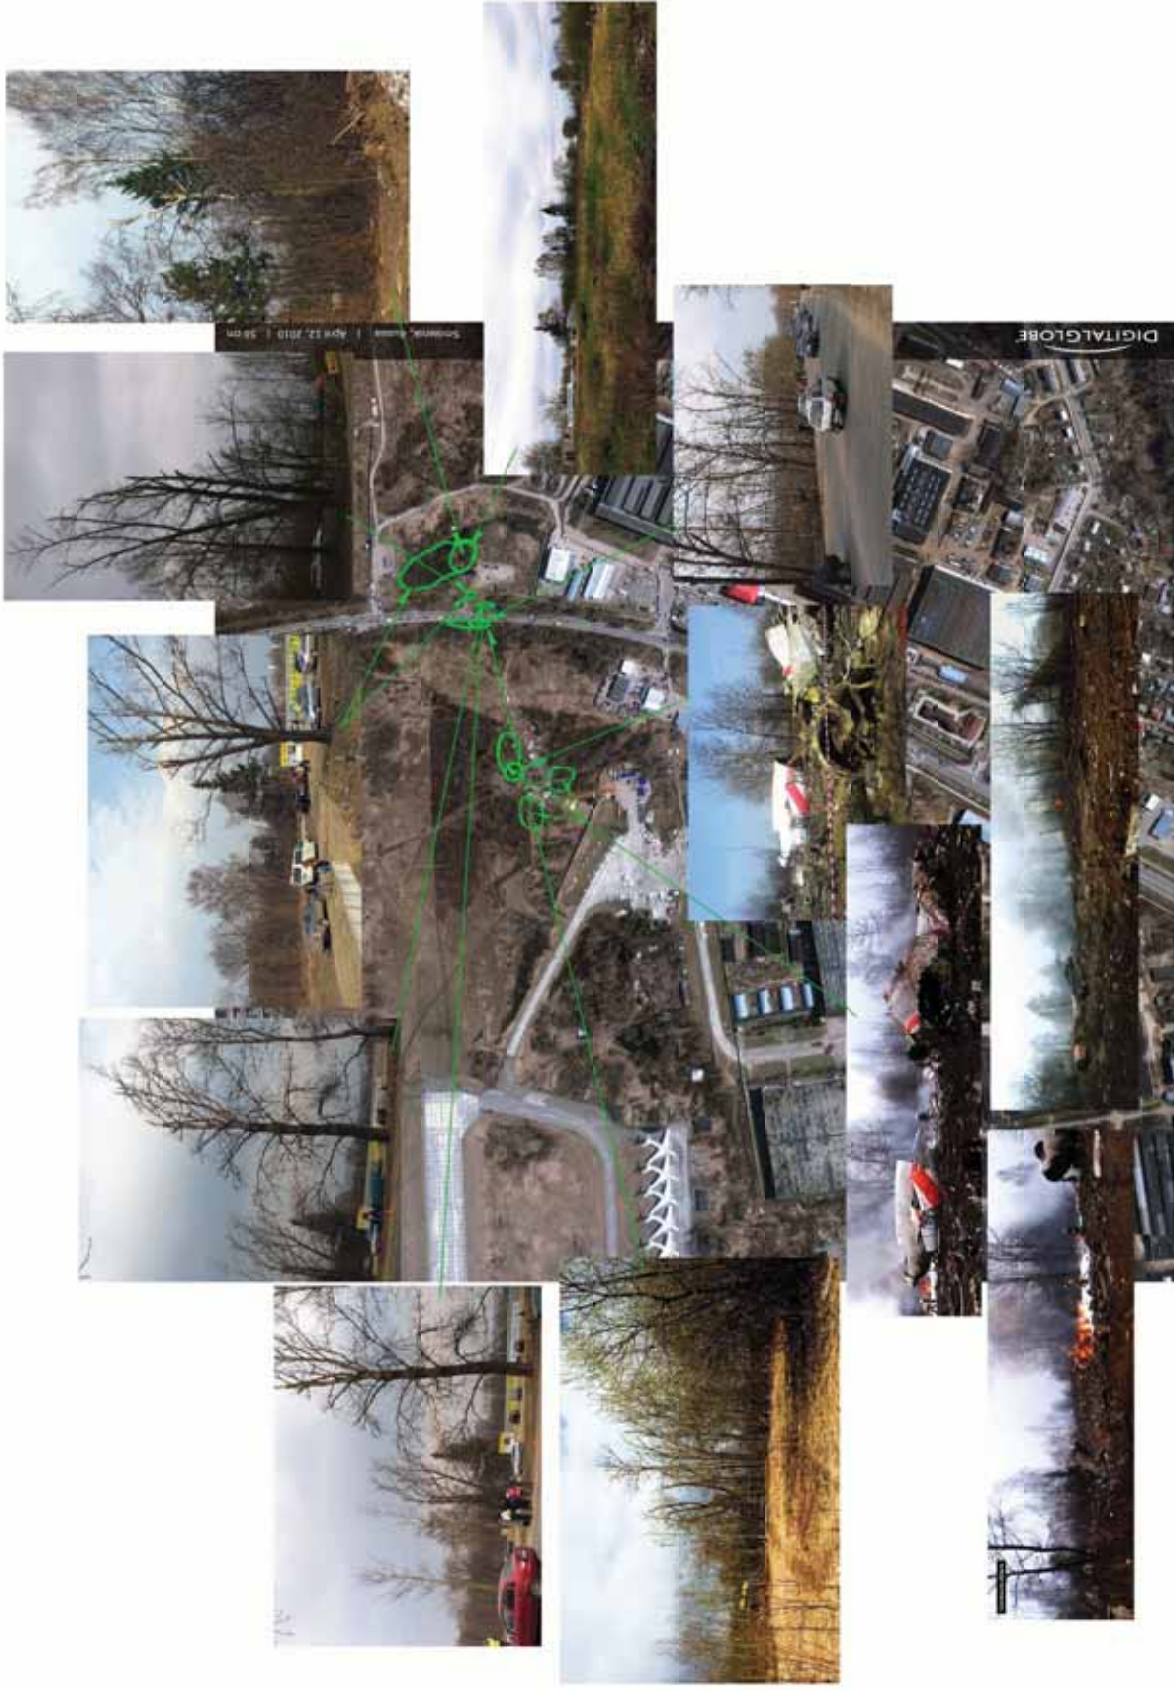
Размещение некоторых групп деревьев в зоне досягаемости поверхности захода

Это противоречит как польским и российским законам, так и ICAO (Приложение 14). Названные группы деревьев создавали реальную угрозу для воздушных судов, выполняющих заход на посадку на ВПП 26, особенно при столь трудных метеорологических условиях, которые сложились 10 апреля 2010 года. Дополнительно деревья и кусты, растущие перед торцом затеняли экипажам воздушных судов огни светосигнальной системы, а также ограничивали дежурным КП и без этого значительно ограниченную (из-за тумана) видимость из КП на заход с курсом 259°. В этой ситуации нельзя говорить, что аэродром был полностью исправный и подготовленный для приема воздушных судов, особенно со статусом HEAD. Следует отметить, что в документе «Акт технического осмотра аэродрома Смоленск «Северный» для приема специальных рейсов» от 5.04.2010 года говорится, что «... на расстоянии от 1 до 4 км от торца взлетно-посадочной полосы препятствий высотой более 10 м по отношению в взлетно-посадочной полосе и от 4 км до конца полосы воздушных заходов высотой 50 м по отношению к торцу взлетно-посадочной полосы нет». Нет никакой информации о возможных препятствиях, находящихся на расстоянии до 1 км от торца ВПП 26, то есть на территории, на которой представители польской стороны установили присутствие скоплений высоких деревьев. Оценку польской стороны о превышении деревьями на заходе на ВПП 26 допустимой высоты, подтверждает массовая рубка деревьев и кустов, проведенная на этой территории после происшествия, что было зафиксировано с помощью доступной фотографической документации (фотографии ниже).

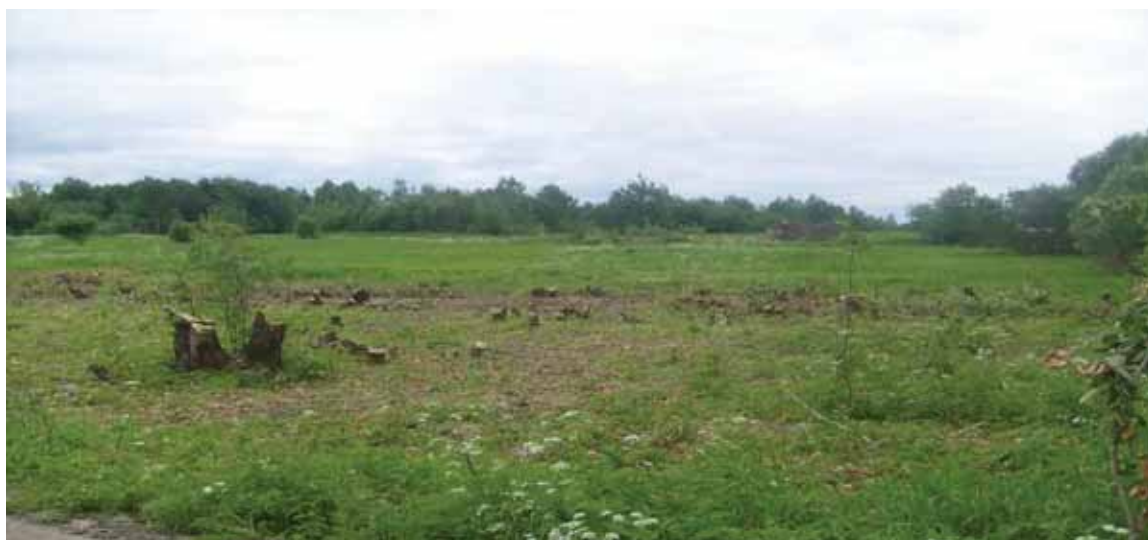
Срезанные деревья и кусты – около 600 м. от торца ВПП 26 (вид на ВПП).

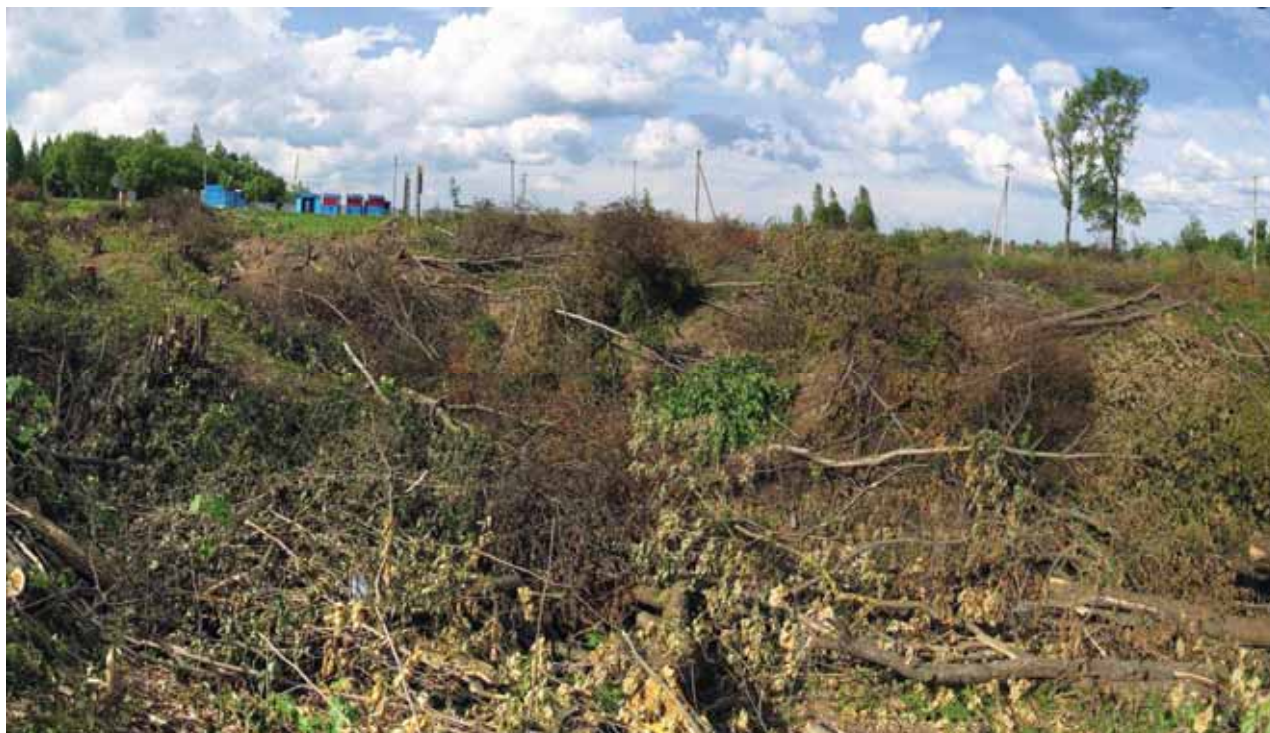
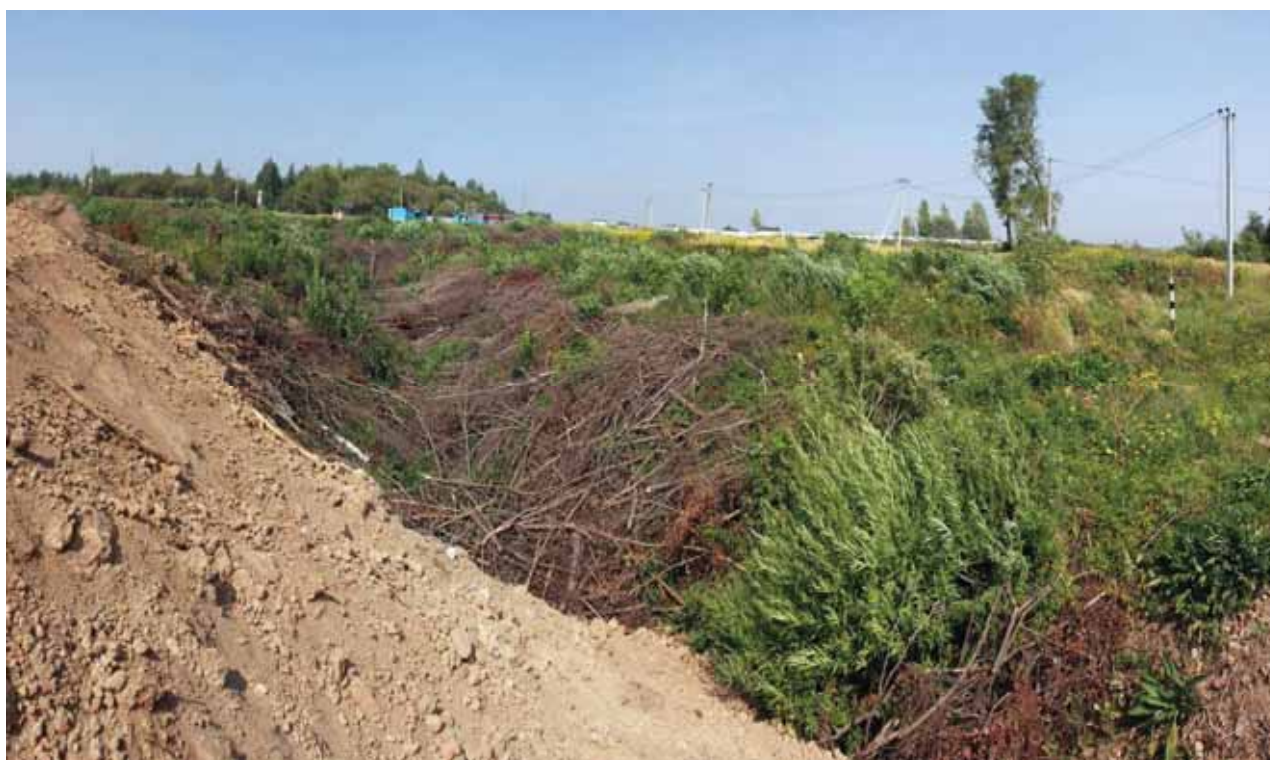
Срезанные деревья и кусты в оси подхода на расстоянии около 700 м от торца ВПП 26

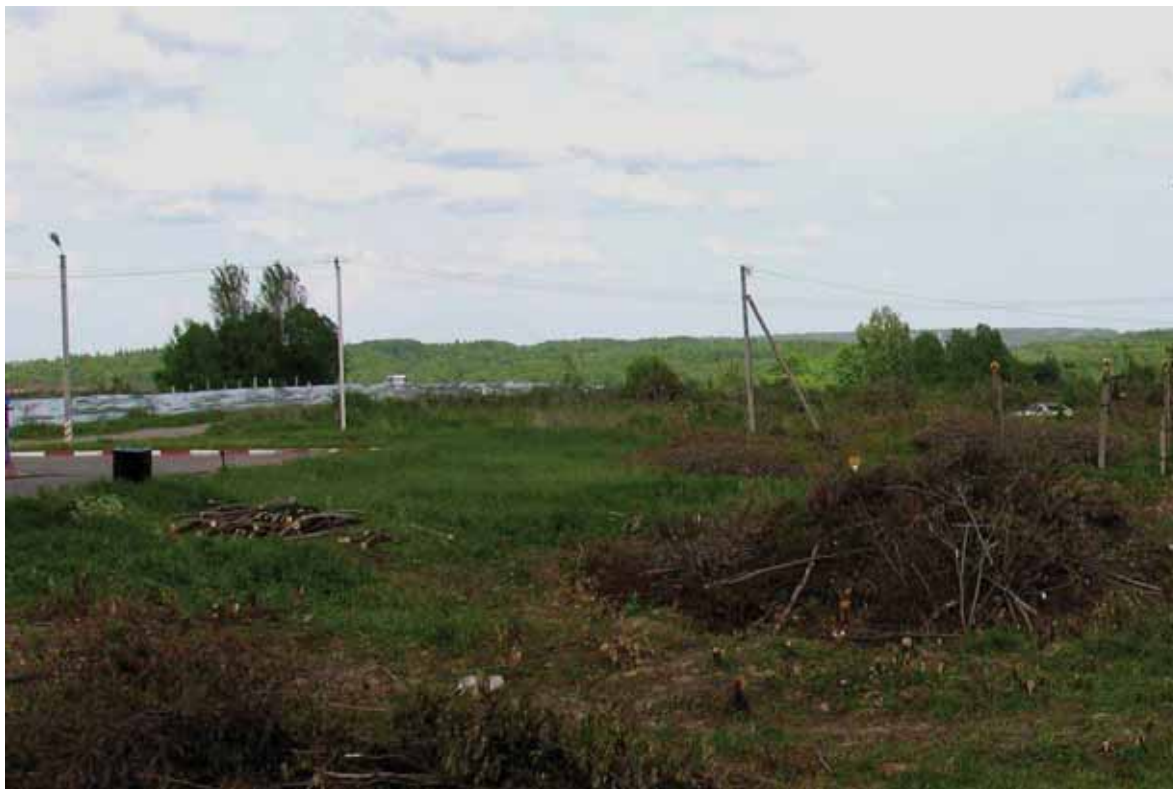
Срезанные деревья и кусты в оси подхода на расстоянии около 700 м от торца ВПП 26.

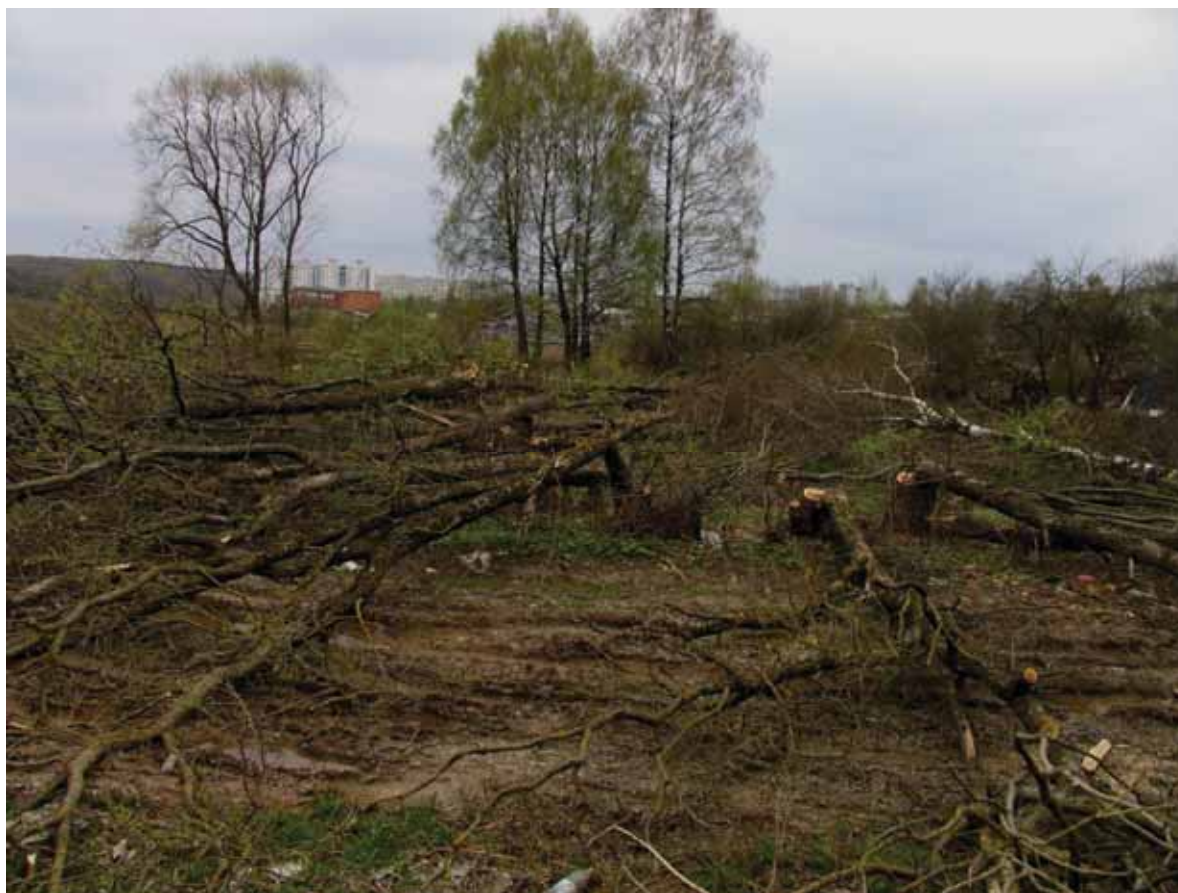
Срезанные деревья в районе БПРМ около 900 м от торца ВПП 26.

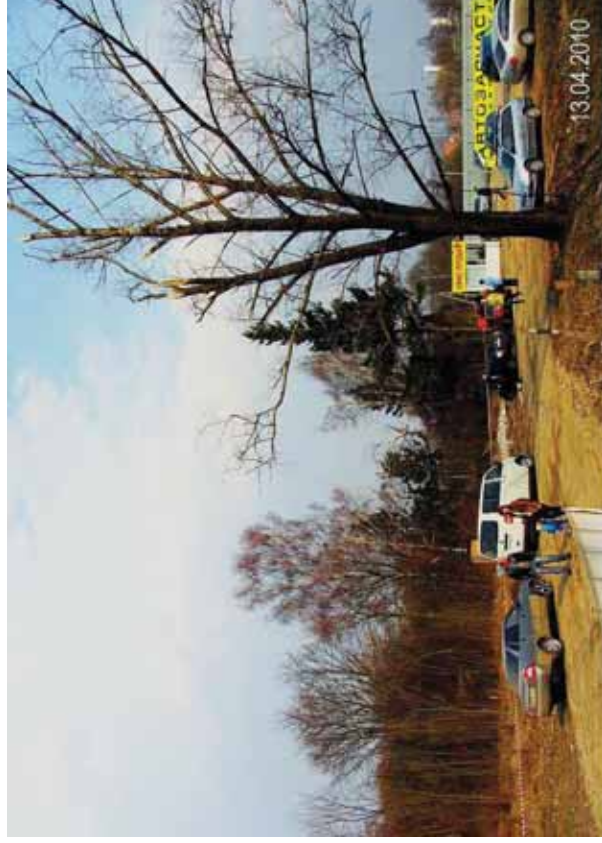
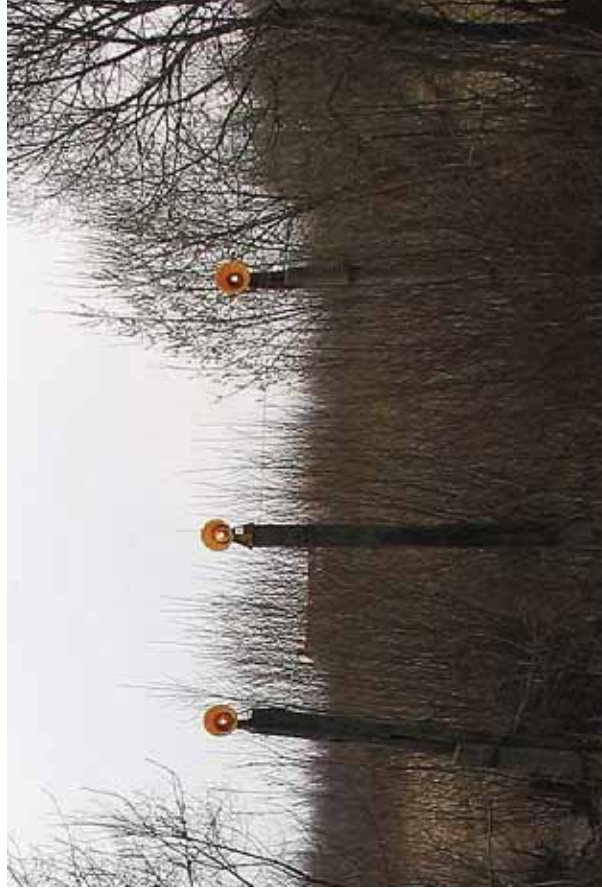
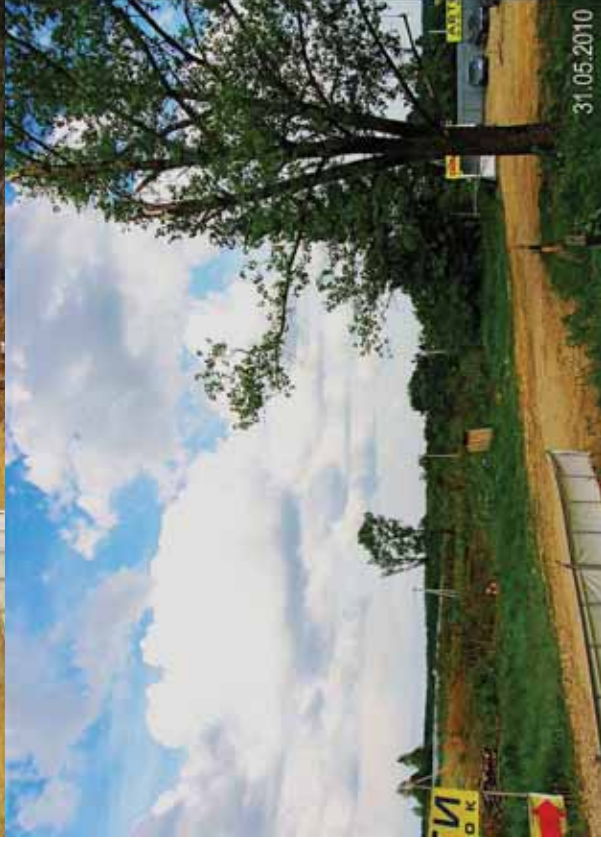
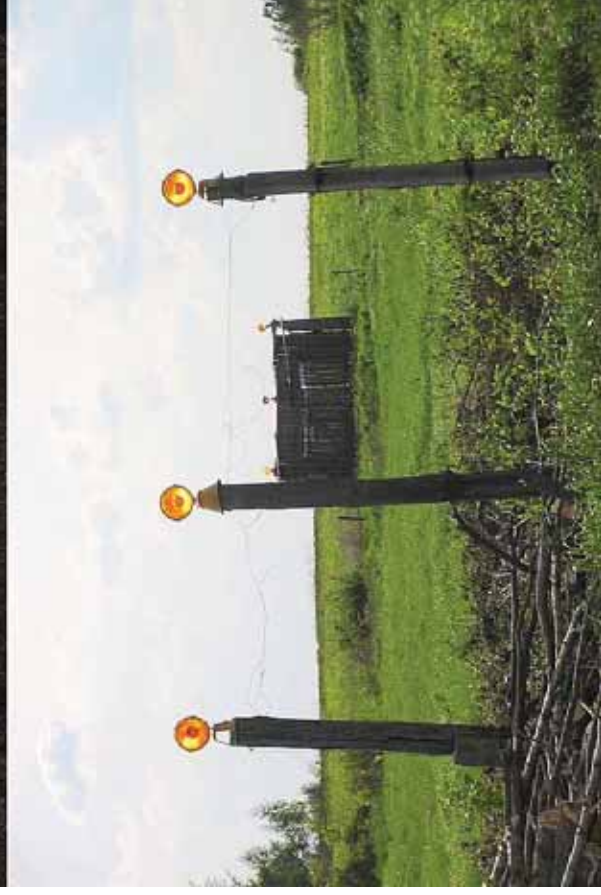
Разницы в состоянии растительности – район оси подхода – район шоссе около 600-650 м от торца ВПП 26.

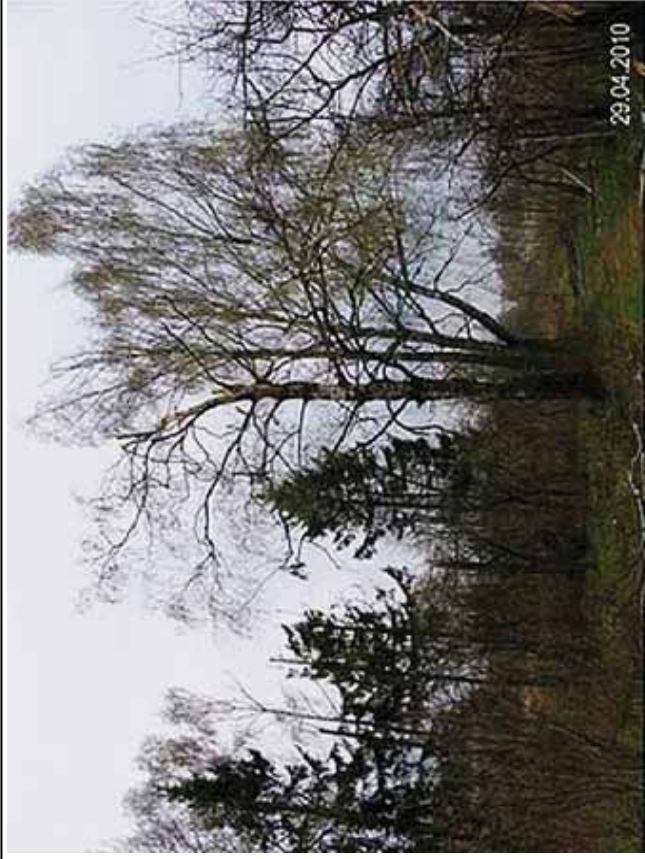
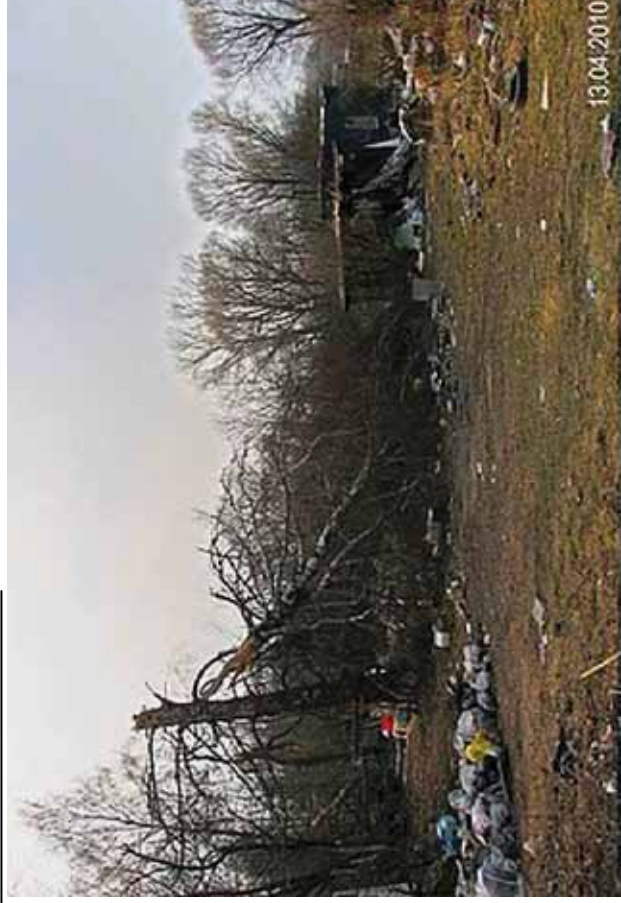
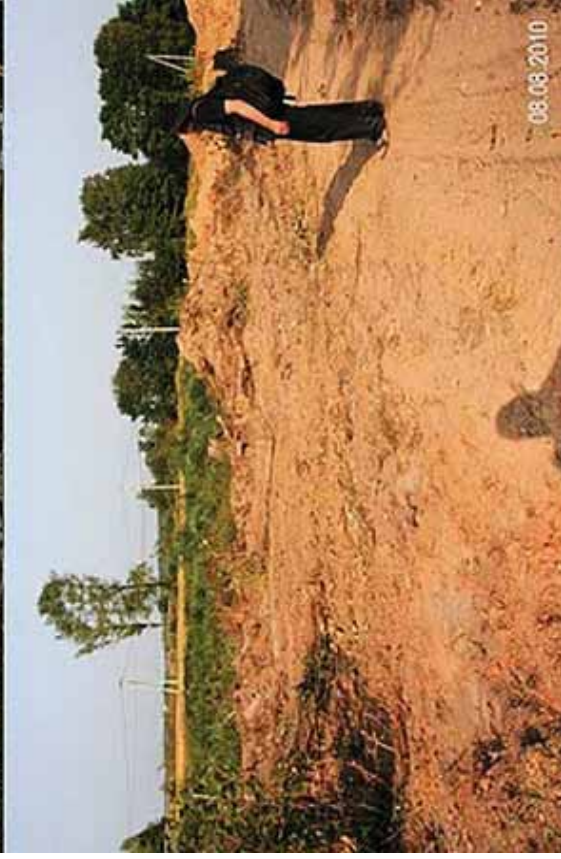
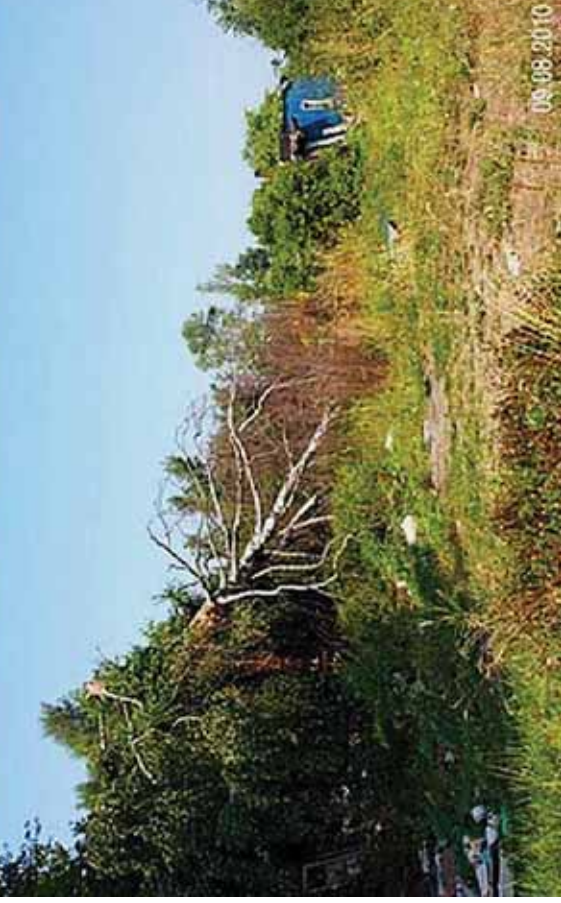
Разницы в состоянии растительности – район на расстоянии около 700-800 м от торца ВПП 26.

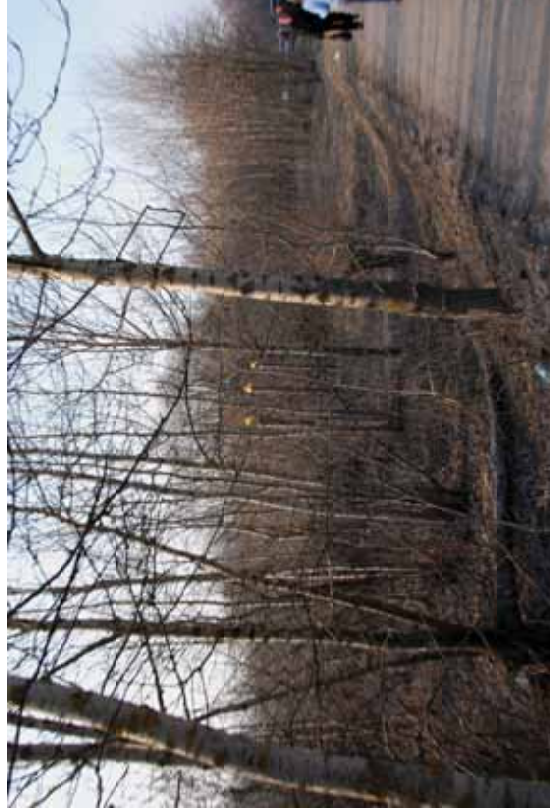
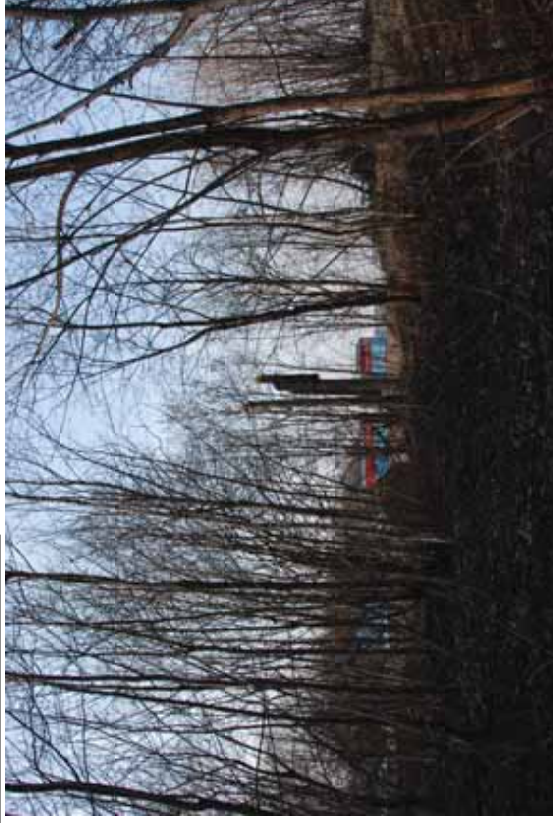
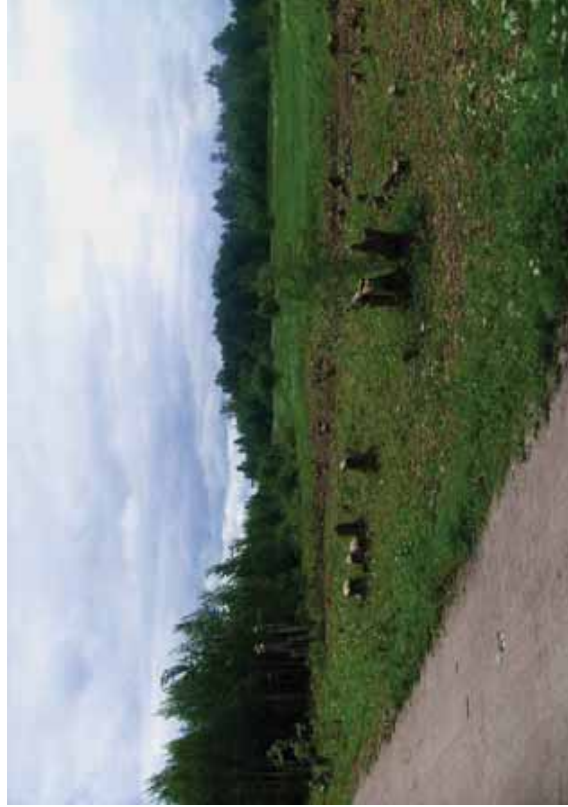
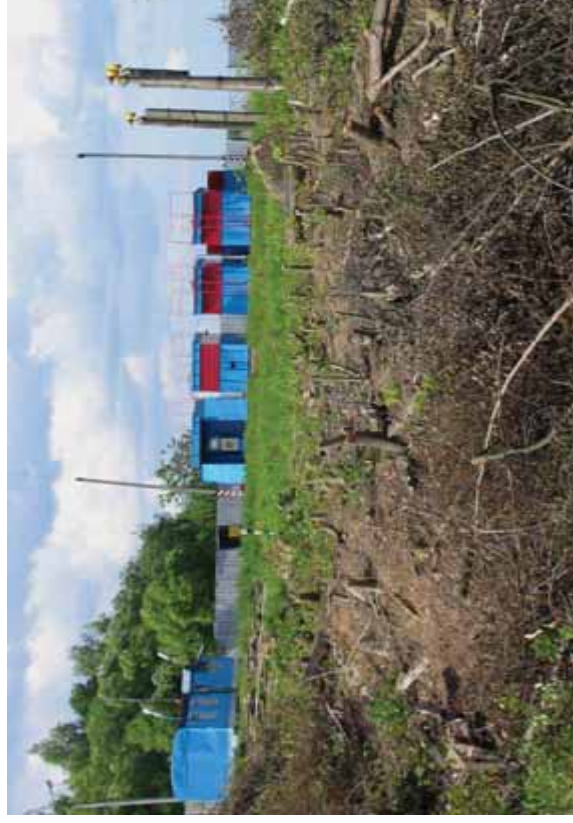
Разницы в состоянии растительности – район оси подхода к шоссе около 600 и 700 м от торца ВПП 26.
