Замечания

по проекту Окончательного отчета

по расследованию авиационного происшествия самолета Ту-154

бортовой № 101,

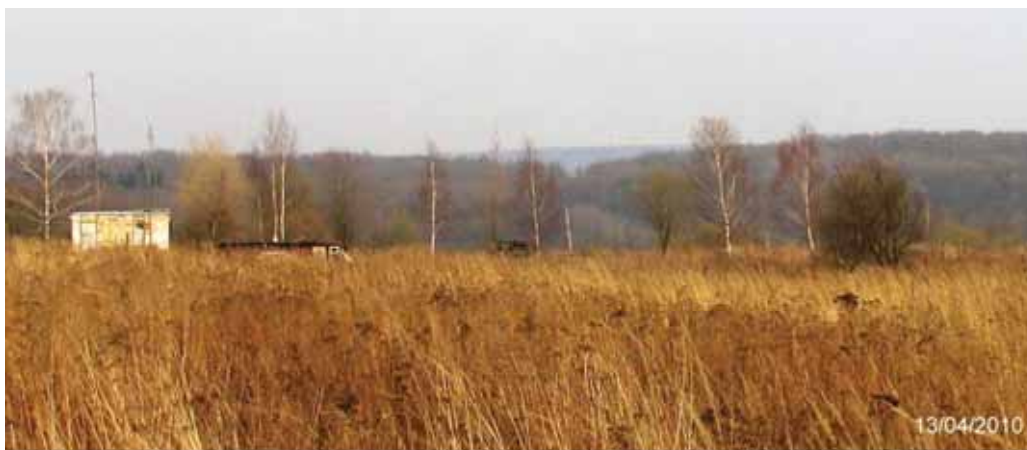
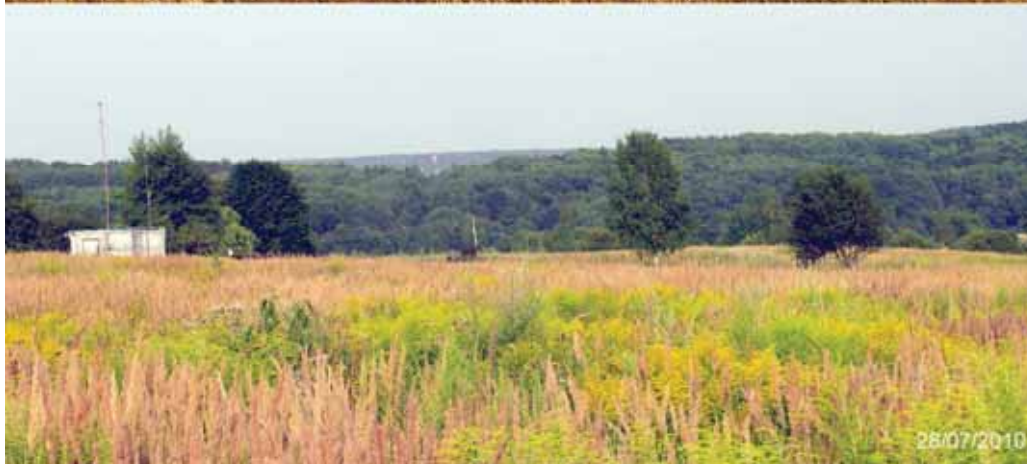
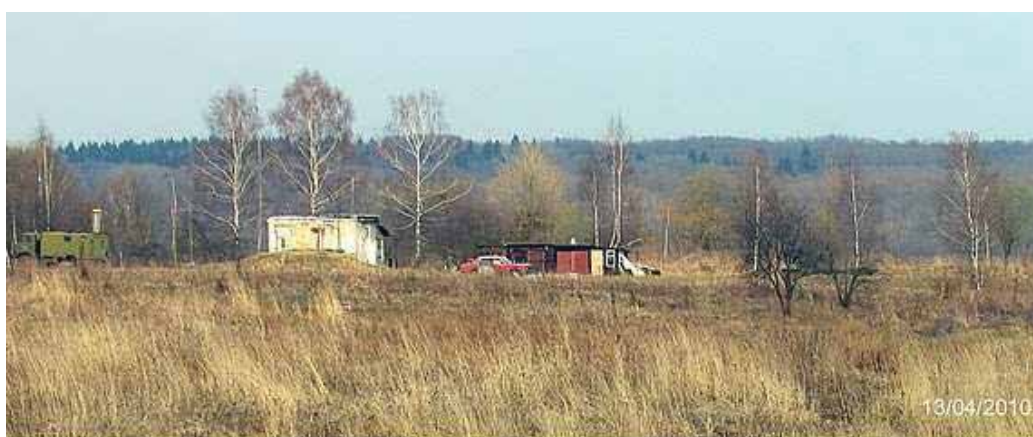
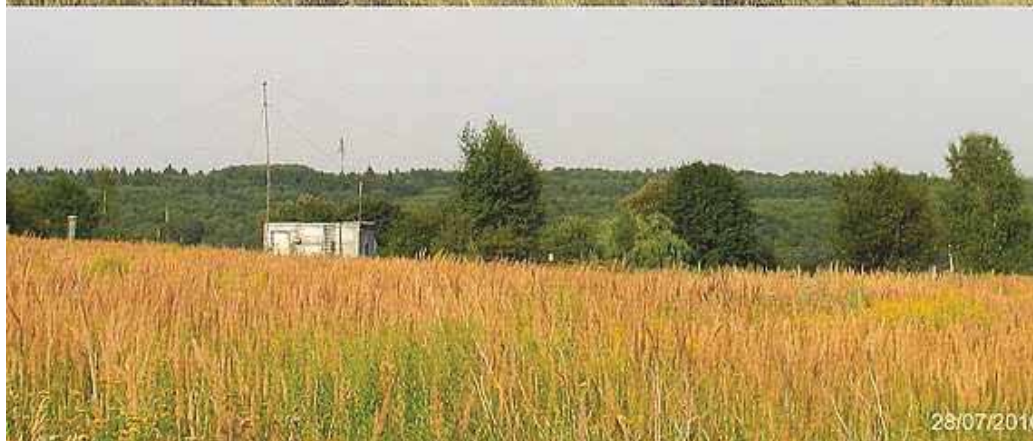
Разницы в состоянии растительности – район БПРМ около 1000м от торца ВПП 26.

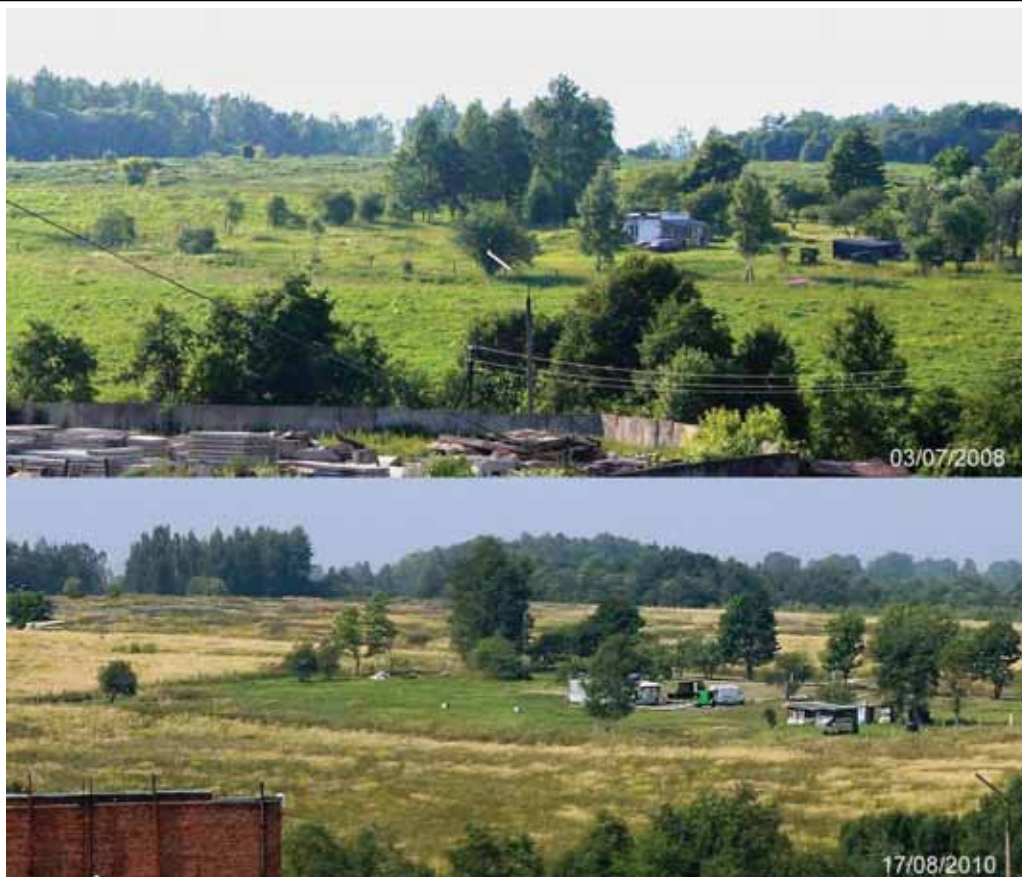
Разницы в состоянии растительности – район БПРМ около 1000 м от торца ВПП 26.
