## OPIS USZKODZEŃ SAMOLOTU

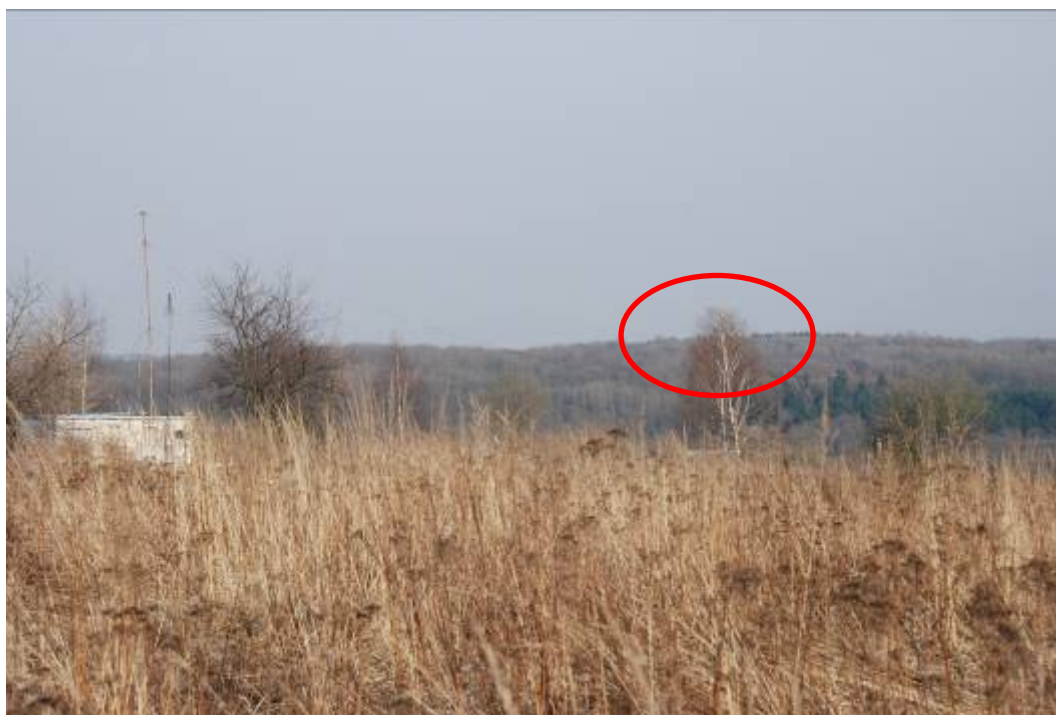
W odległości około 2,7 km przed progiem drogi startowej samolot Tu-154M nr 101 znalazł się poniżej nakazanej ścieżki zniżania i kontynuował zmniejszanie wysokości lotu. Około 30 m przed bliższą radiolatarnią (BRL) samolot znalazł się na tyle nisko, że nastąpił kontakt z pierwszą przeszkodą terenową (1099 m od progu pasa, 39 m w lewo od jego osi). Końcówka prawego skrzydła uderzyła w wierzchołek brzozy na wysokości około 10 m, w wyniku czego przycięte zostały cienkie gałązki o długości około 1 m (rys. 1). Zderzenie to nie spowodowało uszkodzeń mających wpływ na zdolność samolotu do lotu (prawdopodobnie powstały tylko miejscowe uszkodzenia powłoki lakierniczej na krawędzi natarcia skrzydła).

Rys. 1. Brzoza ze ściętymi wierzchołkami

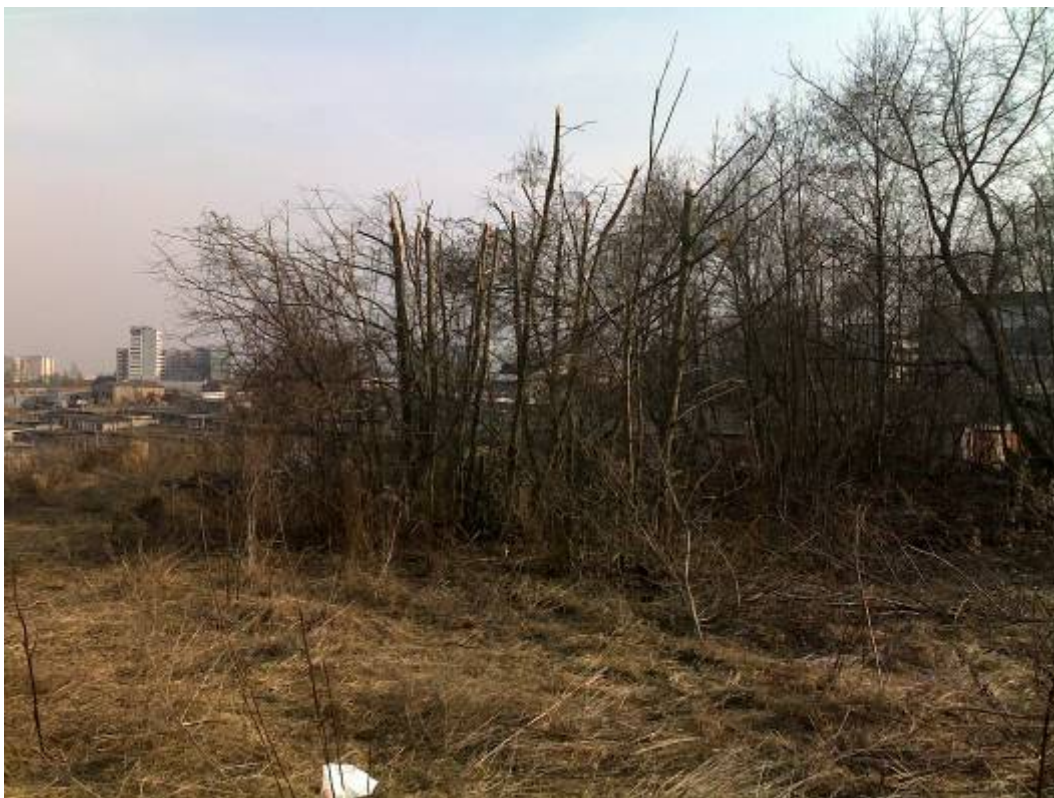
- dwie kępy młodych brzózek – przycięte krawędzią lewego skrzydła;
- grupa młodych brzózek, topoli i innych drzew – połamane krawędzią natarcia lewego skrzydła samolotu (rys. 2).

Rys. 2. Grupa młodych drzew ściętych lewym skrzydłem

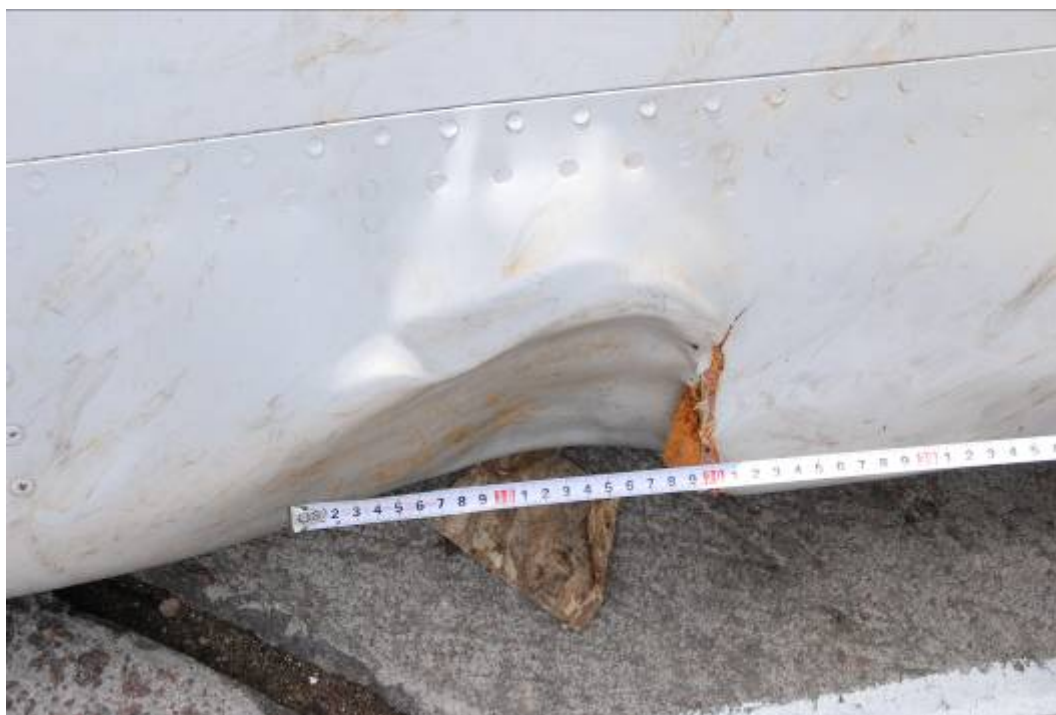
Zderzenia spowodowały charakterystyczne wgniecenia na krawędzi natarcia skrzydła oraz odkształcenia i liczne rozerwania poszycia na dolnej powierzchni skrzydeł oraz wychylonych klapach zaskrzydłowych (rys. 3). Niewykluczone, że w tym momencie powstały pierwsze uszkodzenia wiązek przewodów elektrycznych.

Rys. 3. Charakterystyczne owalne wgniecenia na krawędzi natarcia skrzydeł

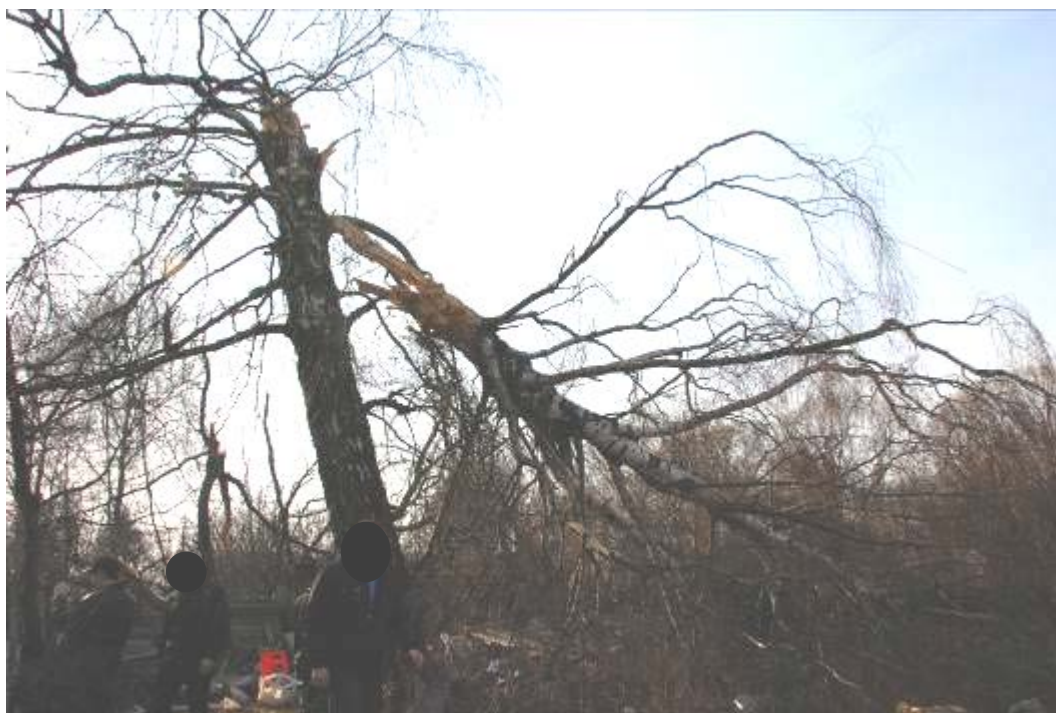
W odległości 855 m od progu pasa, 63 m w lewo od jego osi (około 350 m od miejsca upadku) samolot lewym skrzydłem uderzył w brzozę o średnicy pnia około 30 cm. Uderzenie w konar brzozy nastąpiło na wysokości 5,1 m (rys. 4). Skutkiem tego uderzenia była utrata części lewego skrzydła o długości ok. 6,1 m wraz z lewą lotką i dwiema sekcjami slotów. Oderwanie fragmentu skrzydła nastąpiło pomiędzy żebrami nr 27 i 28. W efekcie utraty tak dużego fragmentu lewego skrzydła rozszczelniony został zbiornik paliwowy nr 3 tego skrzydła.

Zderzenie to spowodowało jednocześnie rozszczelnienie wszystkich trzech instalacji hydraulicznych – przerwane zostały przewody hydrauliczne zasilające mechanizm sterowania lewej lotki typu RP-55. Rozerwaniu przewodów hydraulicznych towarzyszył ubytek płynu hydraulicznego z instalacji oraz spadek ciśnienia w każdej z nich.

Rys. 4. Brzoza, zderzenie, z którą spowodowało oderwanie części lewego skrzydła

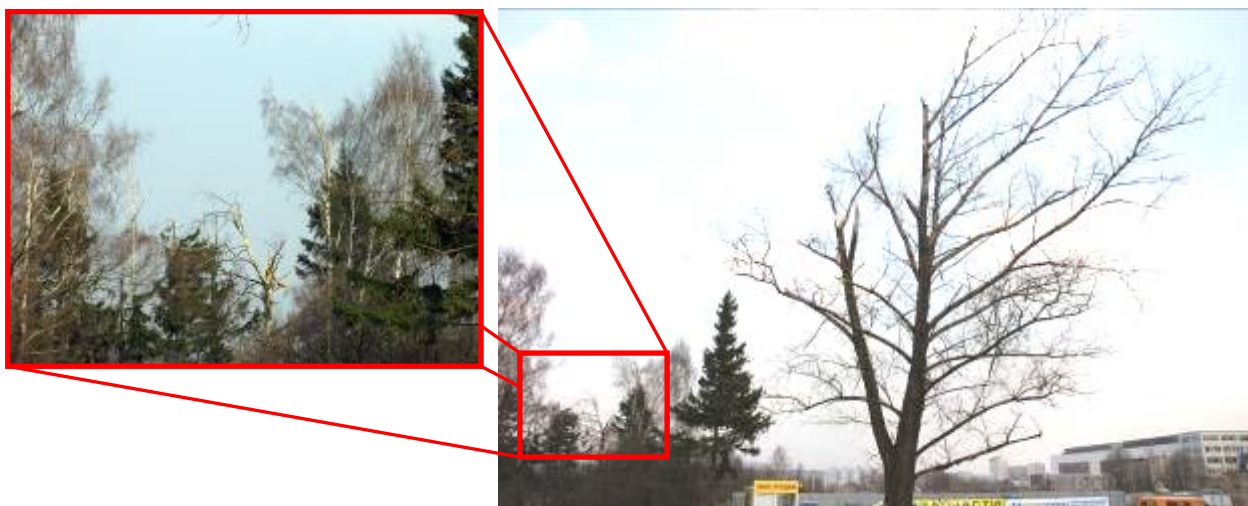
Po przebyciu kolejnych 200 m samolot zderzał się z konarami drzew o średnicy do 20 cm, które powodowały dalsze wgniecenia na krawędziach natarcia i uszkodzenia poszycia oraz oderwanie lewej części stabilizatora z lewym sterem wysokości.

Rys. 5. Drzewa, które spowodowały dalsze uszkodzenia na krawędziach natarcia skrzydeł oraz oderwanie lewego statecznika poziomego

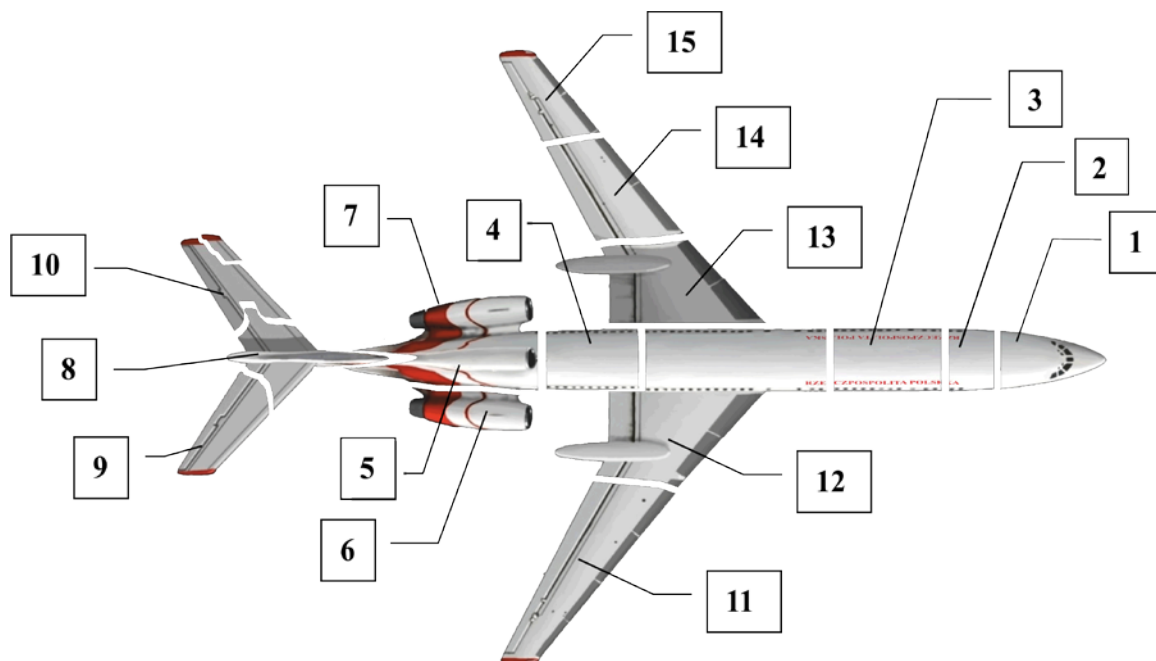
W wyniku tego zderzenia płatowiec samolotu został porozrywany na fragmenty przedstawione na rys. 6.

Rys. 6. Graficzne przedstawienie zachowanych fragmentów samolotu

- 1 - zmiażdżona przednia część kadłuba od noska do wręgi nr 7;
- 2 - przednia część kadłuba z przednią golenią podwozia;

- 3 - dolna część kadłuba pomiędzy wręgami nr 21 i 31 z pozostałościami prawej burty;
- 4 - podłoga i lewa burta tylnej części kadłuba (rejon kabiny pasażerskiej);

- 5 - końcowa część kadłuba od wręgi hermetycznej do końca kadłuba wraz z silnikiem nr 2 i rozerwaną gondolą silnika nr 1;
- 6 - oddzielony od gondoli silnik nr 1;

- 7 - silnikiem nr 3 z pozostałościami jego gondoli;
- 8 - statecznik pionowy ze sterem kierunku i mechanizmem zmiany położenia statecznika poziomego;
- 9 - prawa część statecznika poziomego ze sterem wysokości;

- 10 - lewa część statecznika poziomego z fragmentem steru wysokości;
- 11 - prawe skrzydło pomiędzy żebrami nr 20 i nr 44 (od żebra nr 20 do końca);
- 12 - prawa część centroplata pomiędzy żebrami nr 2 lewego skrzydła i nr 17 prawego skrzydła wraz z prawym podwoziem głównym;

- 13 - lewa część centroplata z lewym podwoziem głównym;
- 14 - fragment lewego skrzydła pomiędzy żebrami nr 18 i nr 24;
- 15 - część lewego skrzydła od wręgi nr 28 do końca wraz z lewą lotką.

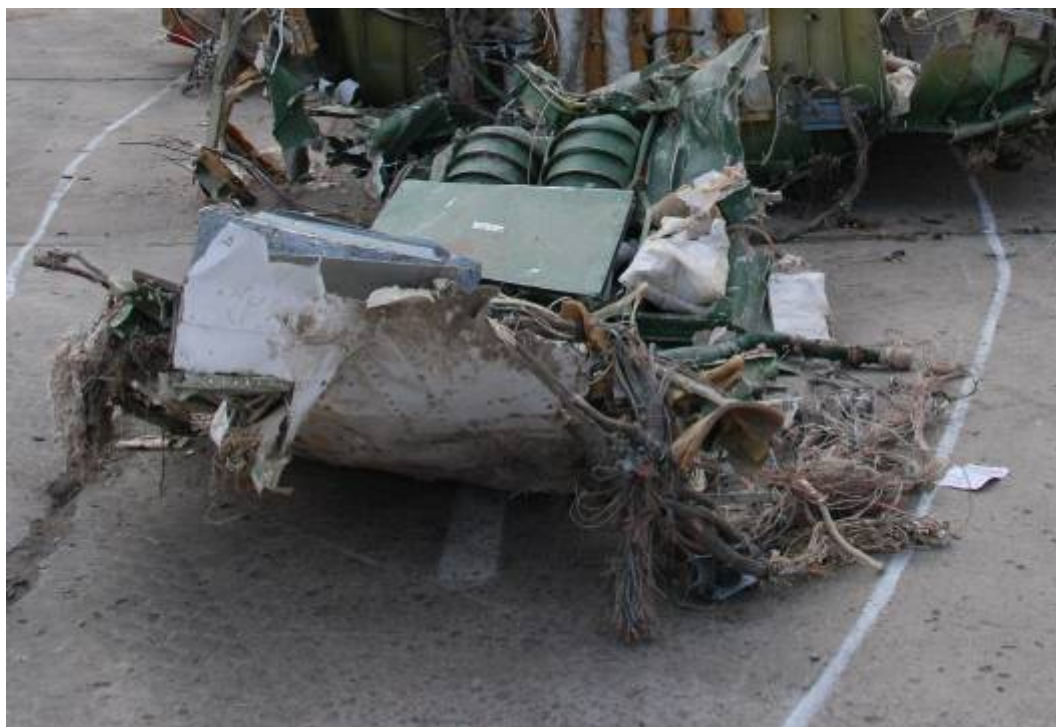
- a) zmiążdżona przednia dolna część od noska do wręgi nr 13 (rys. 7). Cała przednia część samolotu w tym osłona radaru, kabina załogi i wyposażenie w tej części kadłuba zostało zgniecione i porozrywane na małe fragmenty. Przyrządy pokładowe i wskaźniki stanowiące wyposażenie kabiny załogi miały liczne wgniecenia obudów i uszkodzenia szkieł. Większość z nich zachowała się przymocowana do pogniecionych fragmentów tablic przyrządów;

Rys. 7. Pozostałości przedniej części samolotu

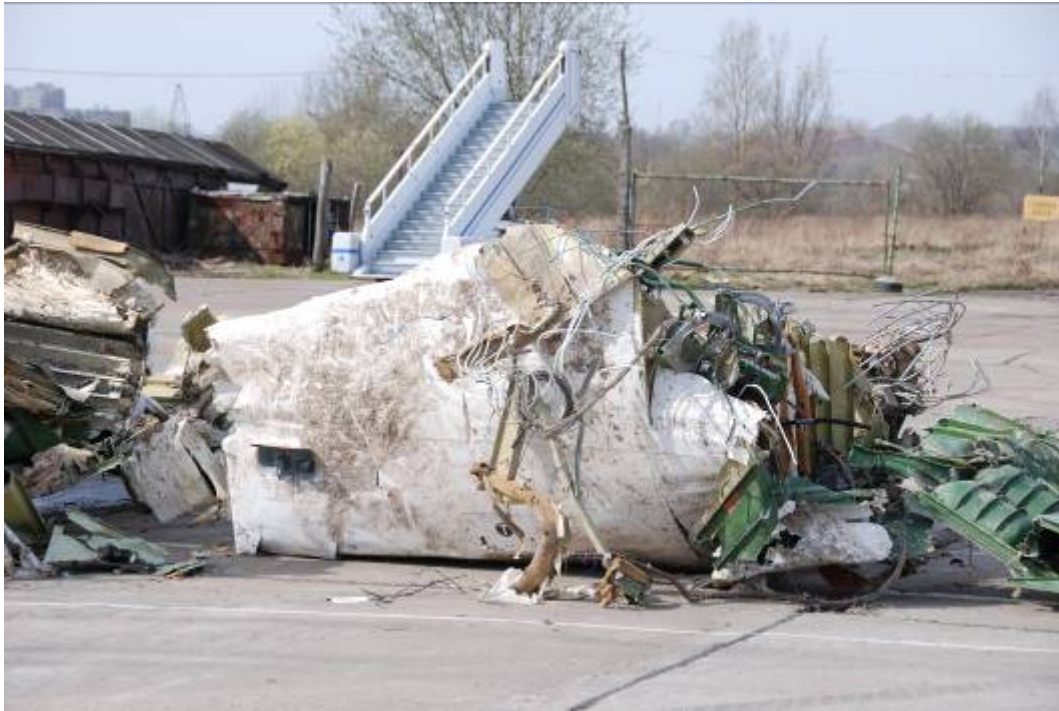
- b) fragment dolnej części pomiędzy wręgami nr 14 i nr 19 z przednią golenią podwozia i elementami jej mocowania (rys. 8). Zachowany fragment to dolna część kadłuba w rejonie mocowania przedniej nogi podwozia. Cała górna część kadłuba z tego rejonu została porozrywana na drobne elementy;

Rys. 8. Fragment kadłuba w miejscu mocowania przedniej nogi podwozia

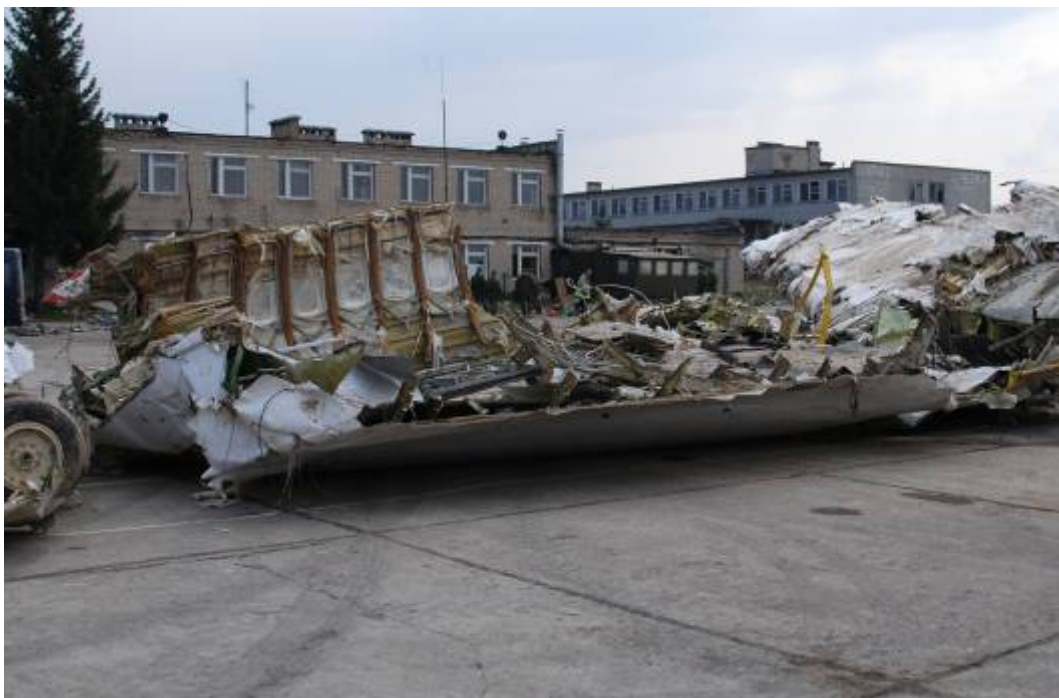
- c) fragment dolnej części, podłogi oraz prawej burty pomiędzy wręgami nr 21 i nr 31. (rys. 9). Zachowała się podłoga z powyrywaniem elementami mocowania wyposażenia, dolne poszycie kadłuba oraz fragment zewnętrznego poszycia kadłuba prawej burty;

Rys. 9. Przednia część kadłuba – pierwszy salonik

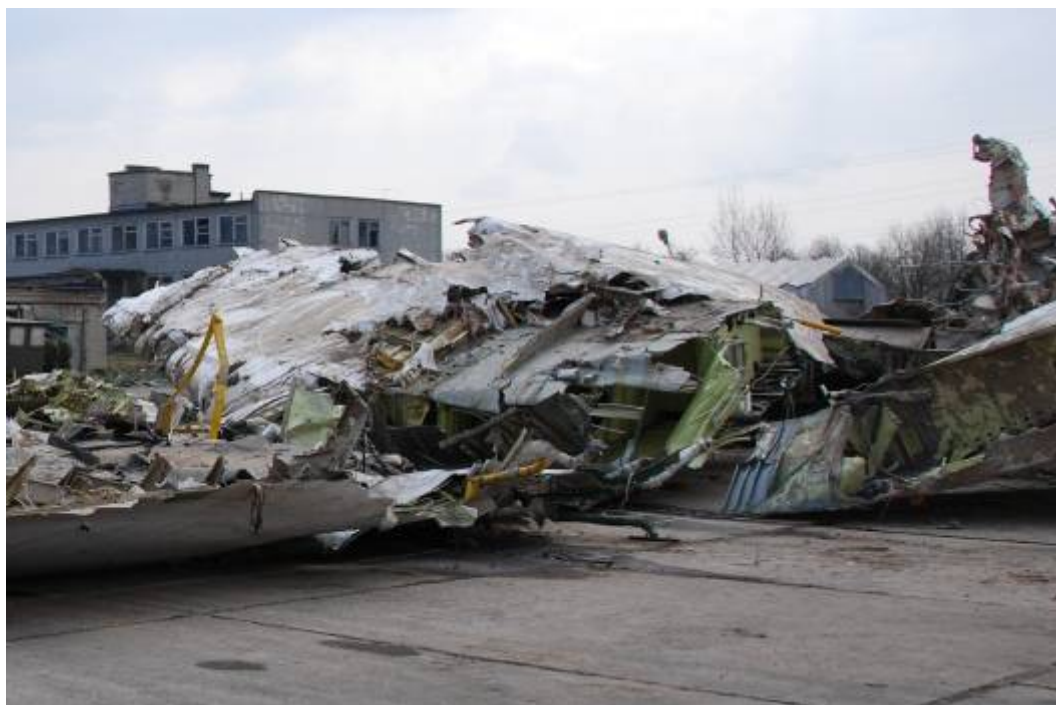
- d) dolna partia środkowej części pomiędzy wręgami kadłuba nr 41 i nr 49 z rozerwanym centroplatem. Rozerwanie centroplata nastąpiło niesymetrycznie. Z prawą jego częścią sięgającą do siedemnastego żebra skrzydła (poza mocowanie części odłączanej) wyrwane zostały dwa żebra lewej części centroplata (rys. 10). W porozrywanych zbiornikach paliwa nr 1 i nr 4 centroplatu znajdowały się resztki paliwa lotniczego;

Rys. 10. Środkowa część kadłuba w rejonie centroplata

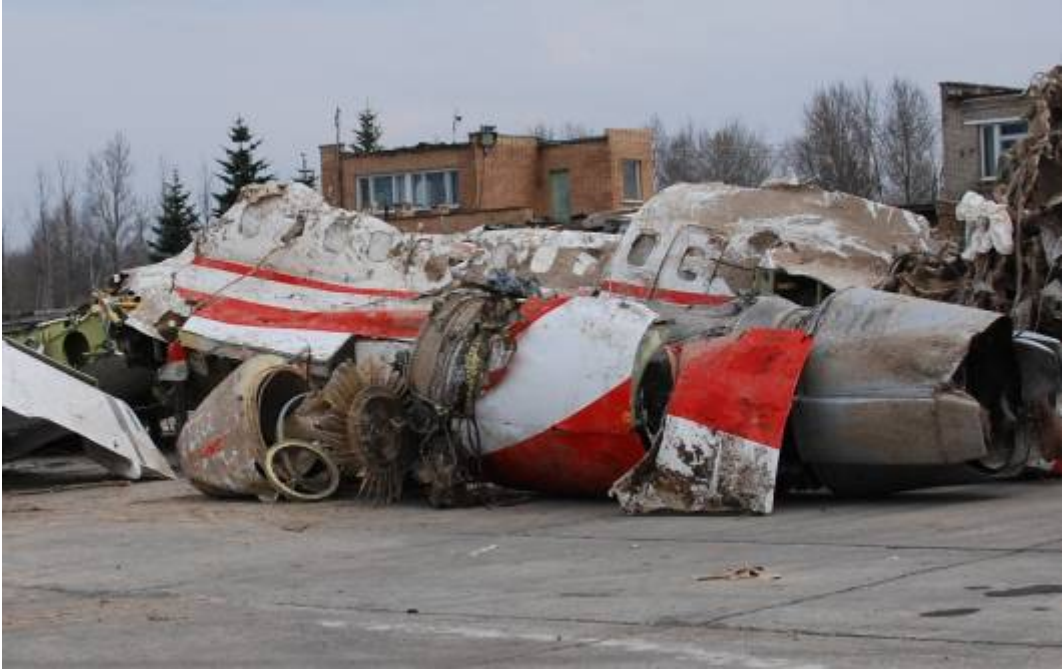
- e) dolna partia tylnej części z zagniecioną lewą burtą pomiędzy wręgami nr 52 i nr 62 (rys. 11). Fragment obejmował pokrzywioną podłogę przedziału pasażerskiego, dolne poszycie kadłuba oraz fragmenty lewego, bocznego poszycia kadłuba. Prawa burta została oderwana od pozostałej części tego fragmentu kadłuba na wysokości podłogi przedziału pasażerskiego;

Rys. 11. Tylna część kadłuba – kabina pasażerska

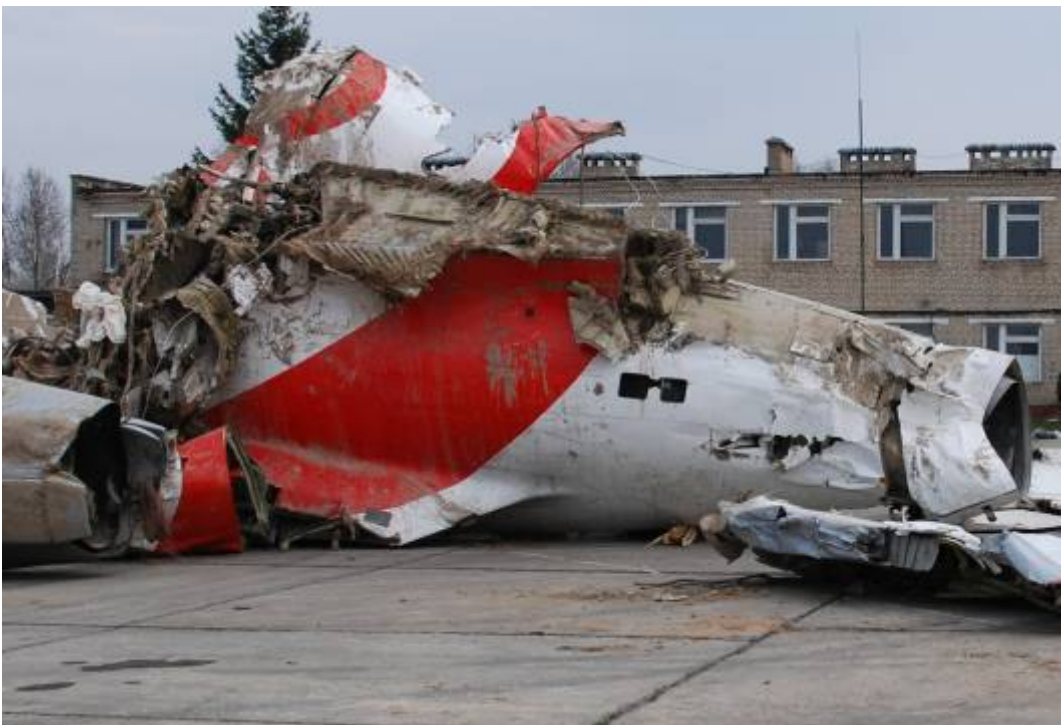
- f) końcowa część od przegrody hermetycznej (wręgi nr 66) do końca kadłuba z zabudowanym wewnątrz silnikiem nr 2 (rys. 12). Statecznik pionowy został oderwany od końcowej części kadłuba u nasady. Gondola silnika nr 1 została oderwana od kadłuba u jej nasady. Gondola silnika nr 3 została rozerwana – wraz z końcowym fragmentem kadłuba zachowała się górna część tej gondoli.

Rys. 12. Końcowa część kadłuba

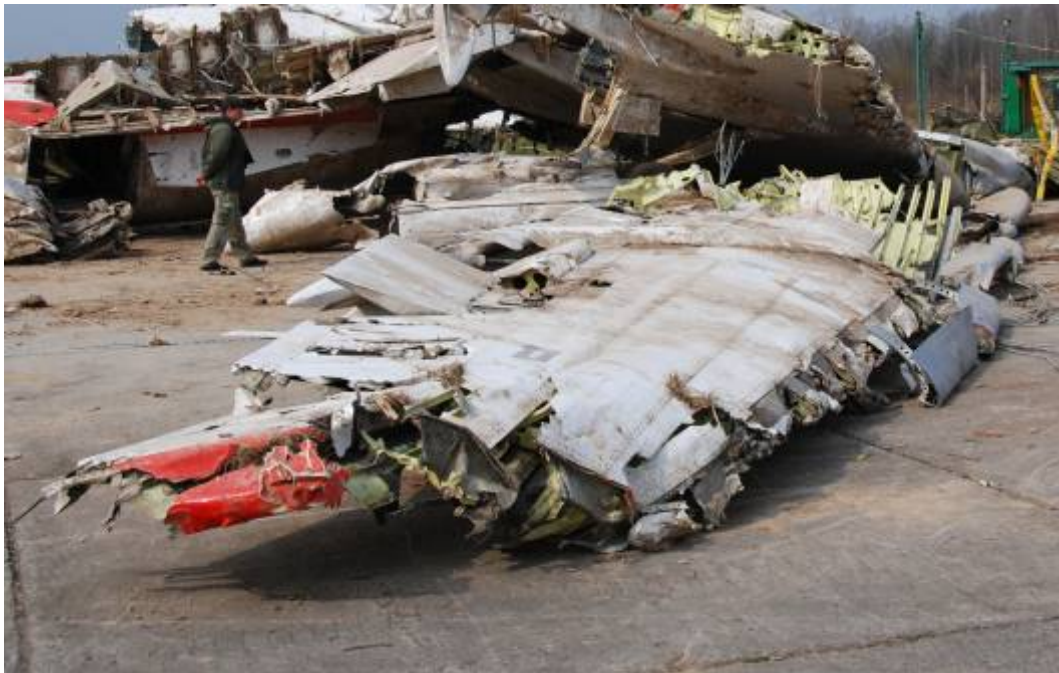
- a) prawa zewnętrzna część pomiędzy żebrami nr 20 i nr 44 (rys. 13). Na krawędzi natarcia i wysuniętych slotach liczne wgniecenia o owalnym kształcie. Połamane śruby mechanizmów wypuszczania slotów. Liczne rozerwania poszycia;

Rys. 13. Prawa część skrzydła

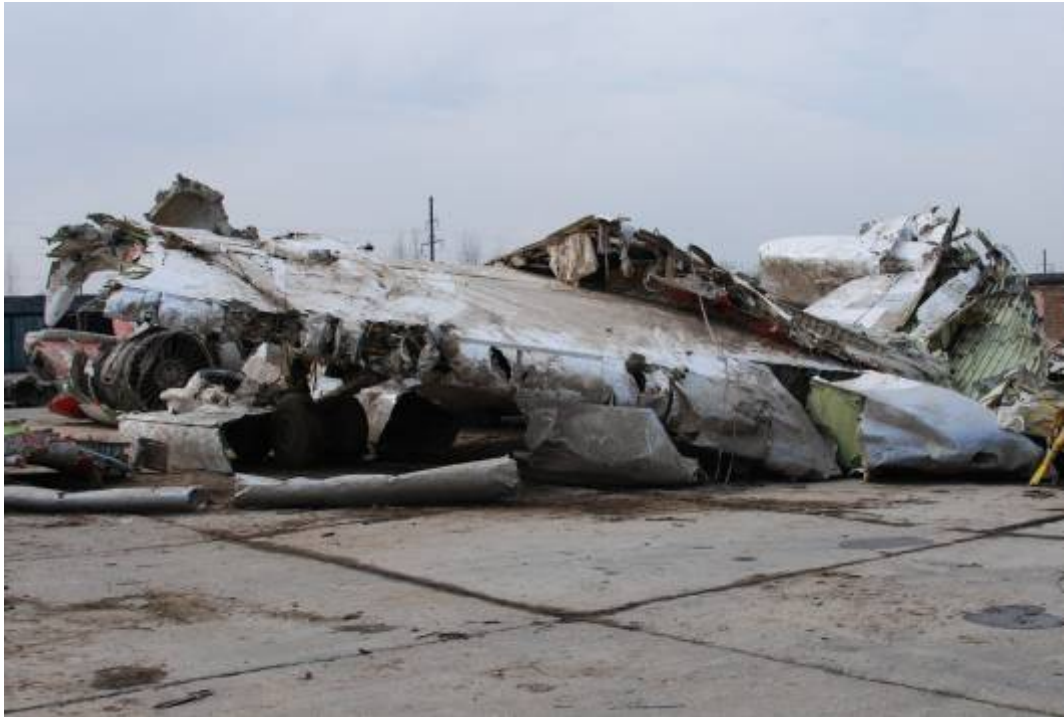
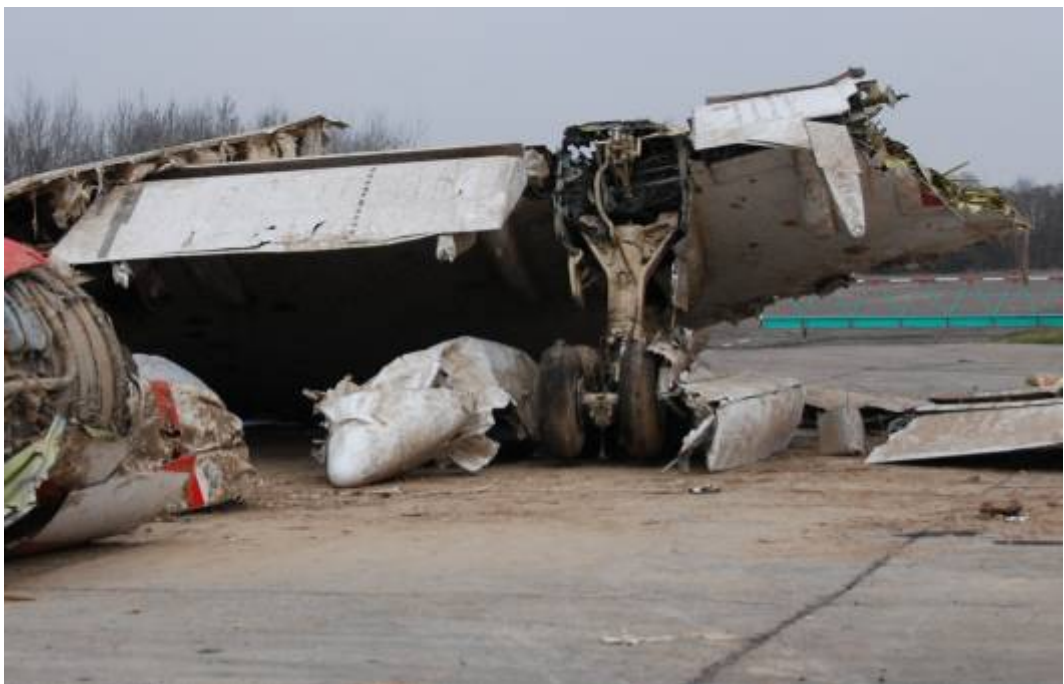
- b) prawa część z centroplatem pomiędzy żebrami nr 2 (lewego płata) i nr 17 (prawego płata) (rys. 14 i 15) – rozerwanie centroplata było niesymetryczne. Sloty zostały oderwane od konstrukcji skrzydła. Wgniecenia i rozerwania poszycia na krawędzi natarcia skrzydła sięgały przedniego dźwigara;

Rys. 14. Krawędź natarcia przykadłubowej części prawego skrzydła

Rys. 15. Krawędź spływu prawego skrzydła oraz prawe podwozie główne

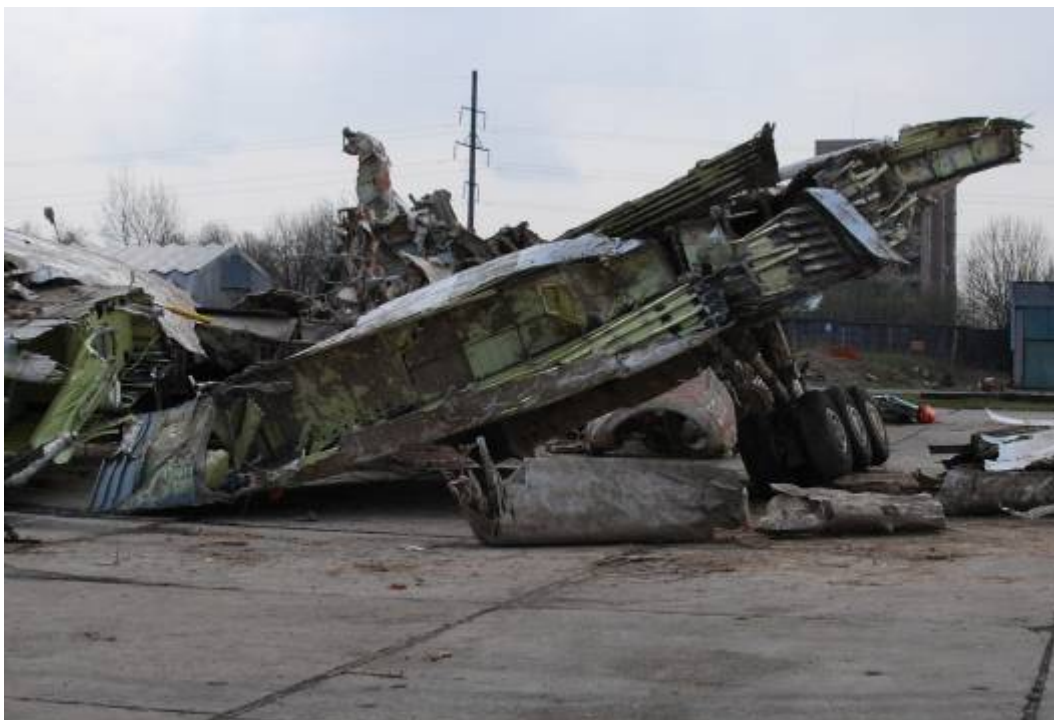
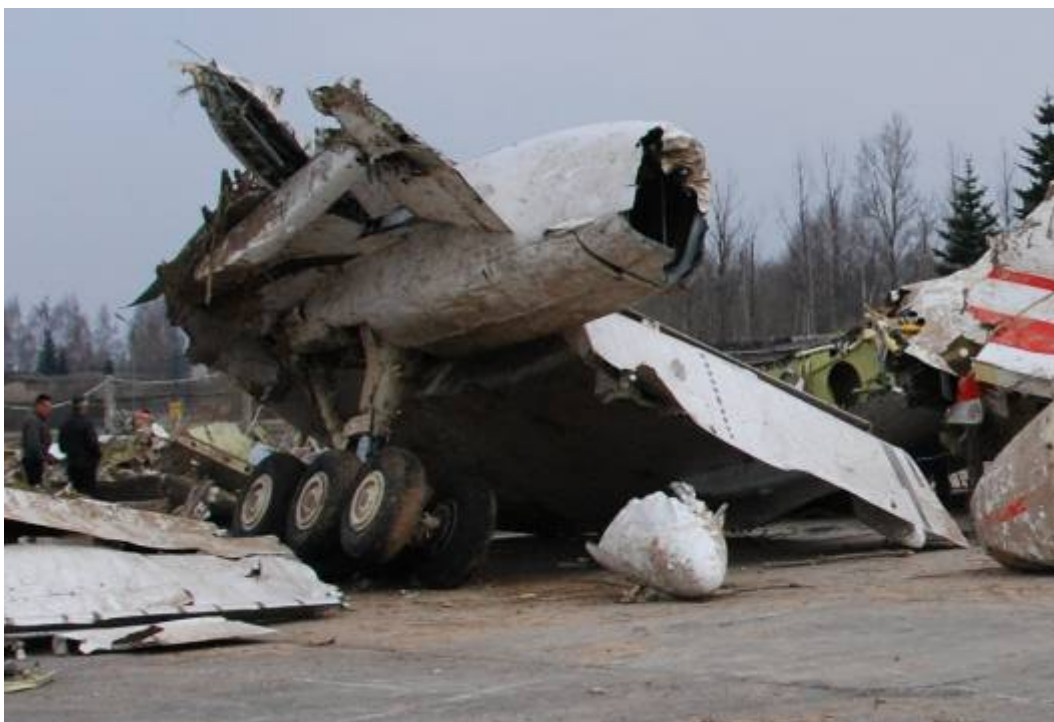
- c) lewe skrzydło pomiędzy żebrami nr 4 w centropłacie i nr 16 w odłączanej części (rys. 16 i 17). Poszycie rozerwane na krawędzi natarcia. Blachy poszycia odgięte do tyłu. Zerwane duże fragmenty górnego poszycia skrzydła. Zniszczenia lewego płata skrzydła były znacznie większe niż stwierdzone na płacie prawym;

Rys. 16. Rozerwana krawędź natarcia lewego skrzydła

Rys.17. Krawędź splywu lewego skrzydła oraz lewe podwozie główne

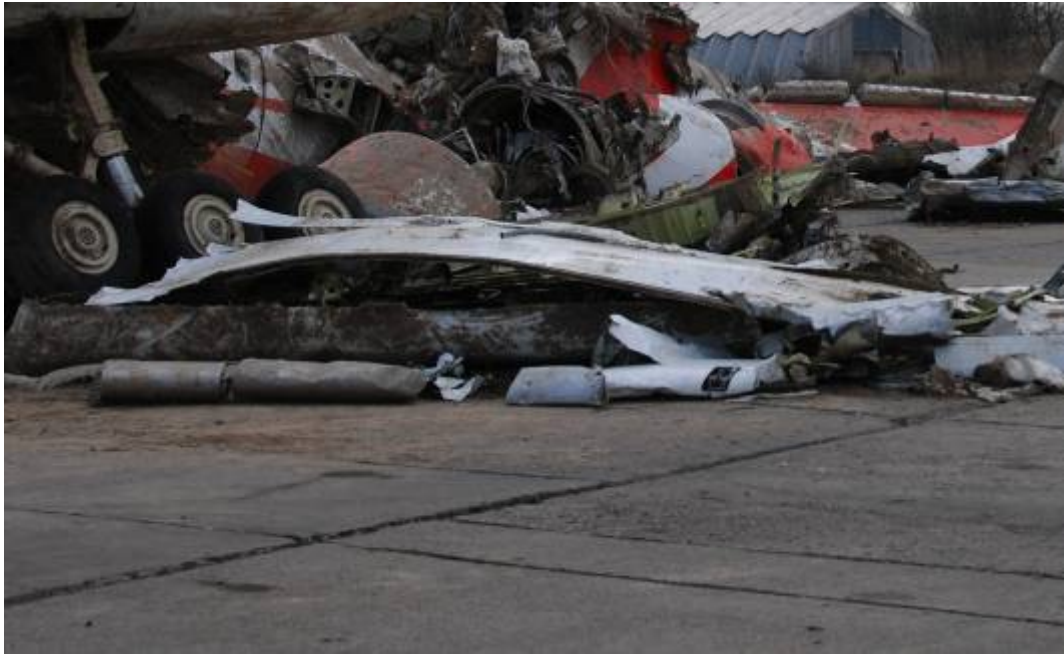
- d) lewa część pomiędzy żebrami nr 18 i nr 24 (rys. 18). Fragment znacznie zniekształcony – poskręcane dźwigary, porozrywane poszycie. Wszystkie śruby mechanizmu wysuwania slotów urwane;

Rys. 18. Środkowa część lewego skrzydła

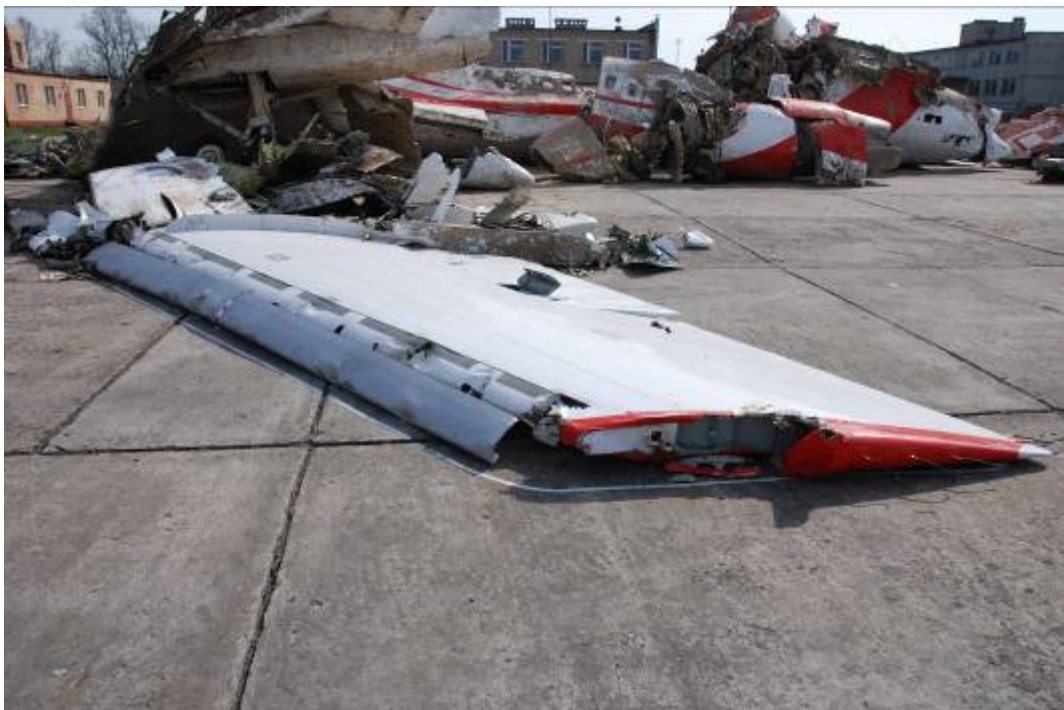
- e) zewnętrzna część lewego skrzydła od wręgi nr 28 do jego końca (rys. 19) – fragment oderwany po zderzeniu z dużą brzozą. Względnie dobrze zachowany fragment skrzydła. Niewielkie wgniecenia o owalnym kształcie na krawędzi natarcia (słocie). Oderwany przedni fragment opływu na końcówce skrzydła;

Rys. 19. Lewa końcówka skrzydła

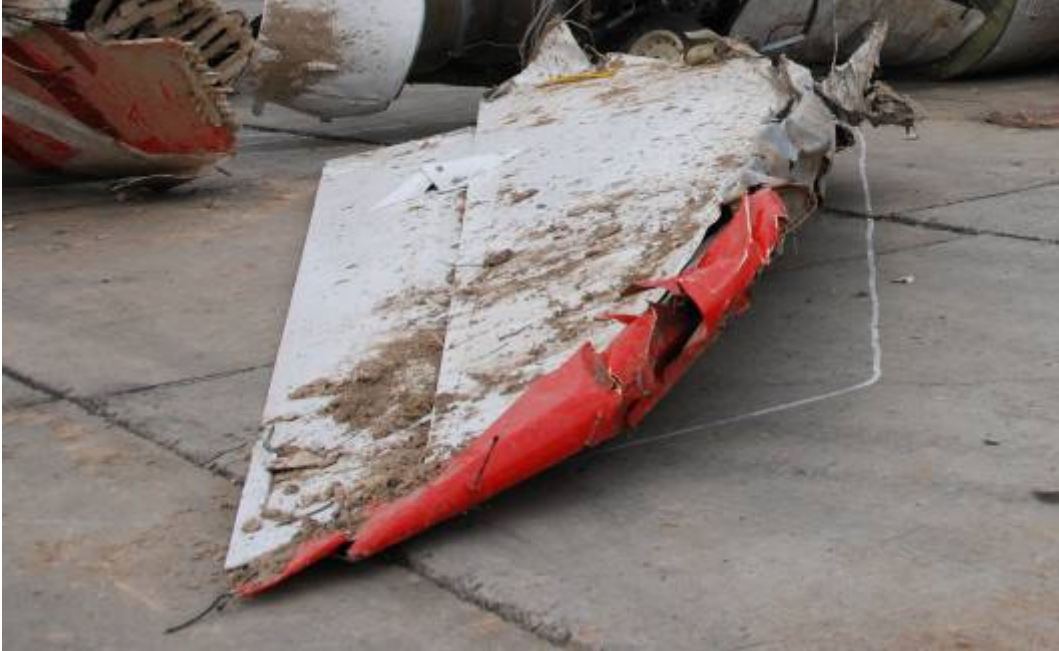
Prawa część statecznika oderwana w odległości 1 m od miejsca mocowania w stateczniku pionowym. Liczne wgniecenia na krawędzi natarcia, skręcenie konstrukcji statecznika (rys. 20).

Rys. 20. Prawa część statecznika poziomego ze sterem wysokości

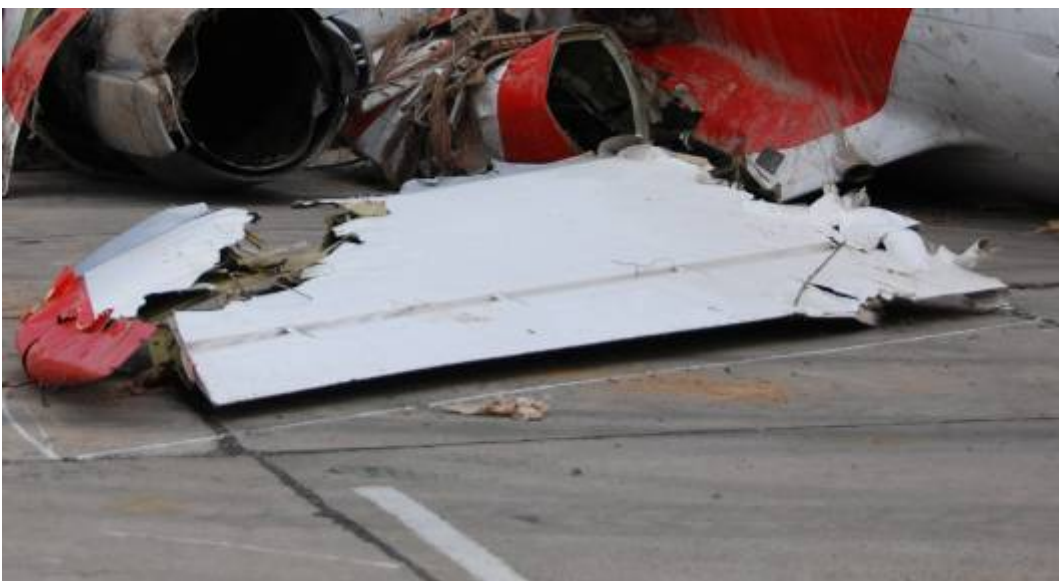
Lewa część statecznika oderwana w odległości 1,5 m od miejsca mocowania w stateczniku pionowym. Oderwany fragment (zewnątrzny narożnik), krawędź oderwania poszarpana. Liczne wgniecenia o owalnym kształcie na krawędzi natarcia (rys. 21). Lewy statecznik oddzielił się od płatuca jeszcze przed zderzeniem samolotu z ziemią.

Rys. 21. Lewa część statecznika poziomego ze sterem wysokości

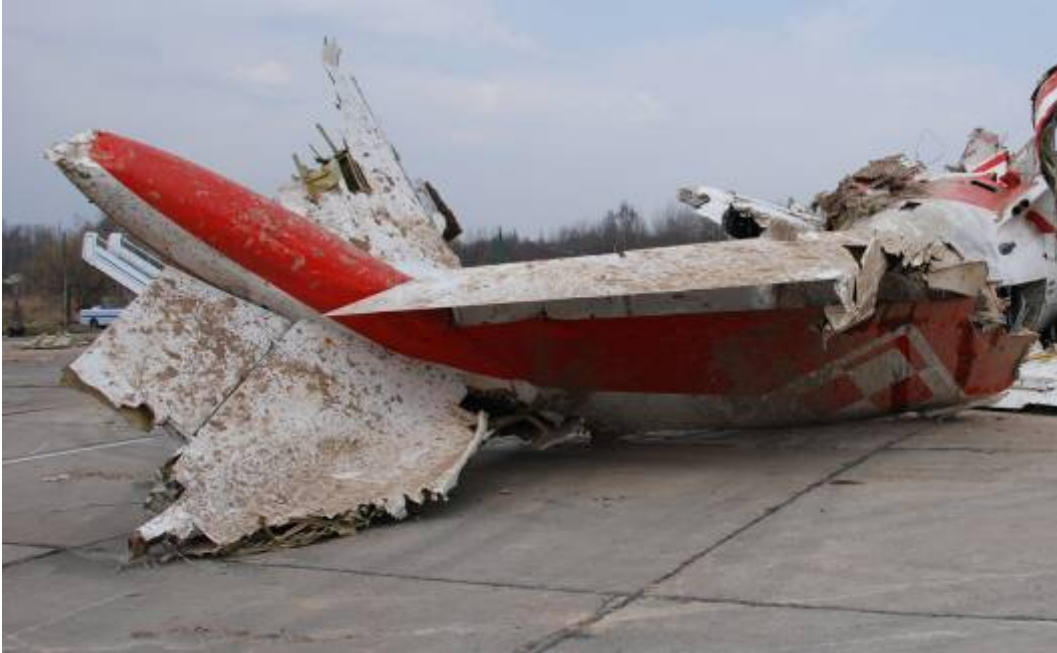
Oderwane od końcowej części kadłuba u nasady. Zmiażdżona przednia część osłony aerodynamicznej mechanizmu przestawiania statecznika poziomego. Mechanizm przestawiania statecznika poziomego intensywnie zanieczyszczony błotem. Wychylenie trzonu mechanizmu odpowiada ustawieniu statecznika poziomego na  $-3^\circ$ . Zerwane poszycie na krawędzi natarcia statecznika pionowego. Ster kierunku zachował się zamocowany do statecznika pionowego – wychylony w lewo o kąt około  $20^\circ$  (rys. 22).

Rys. 22. Statecznik pionowy

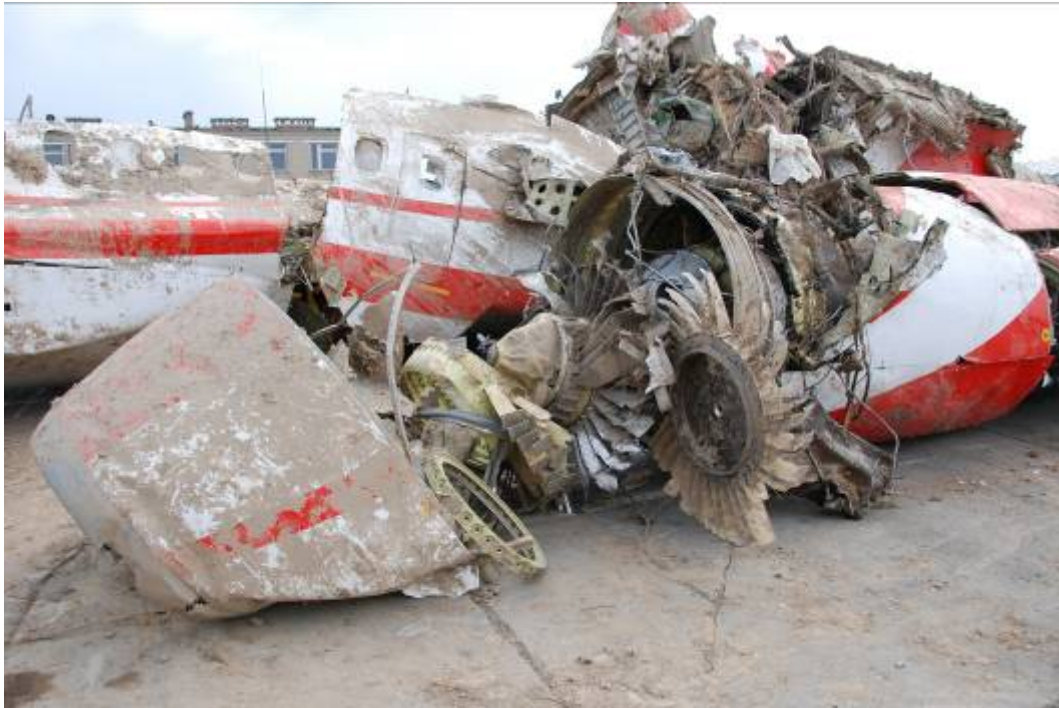
Silnik nr 1 (lewy) oderwany od konstrukcji samolotu. Tarcze sprężarki niskiego ciśnienia oddzielone od silnika. Łopatki wirnika zgięte przeciwnie do kierunku obrotów (rys. 23).

Rys. 23. Silnik lewy

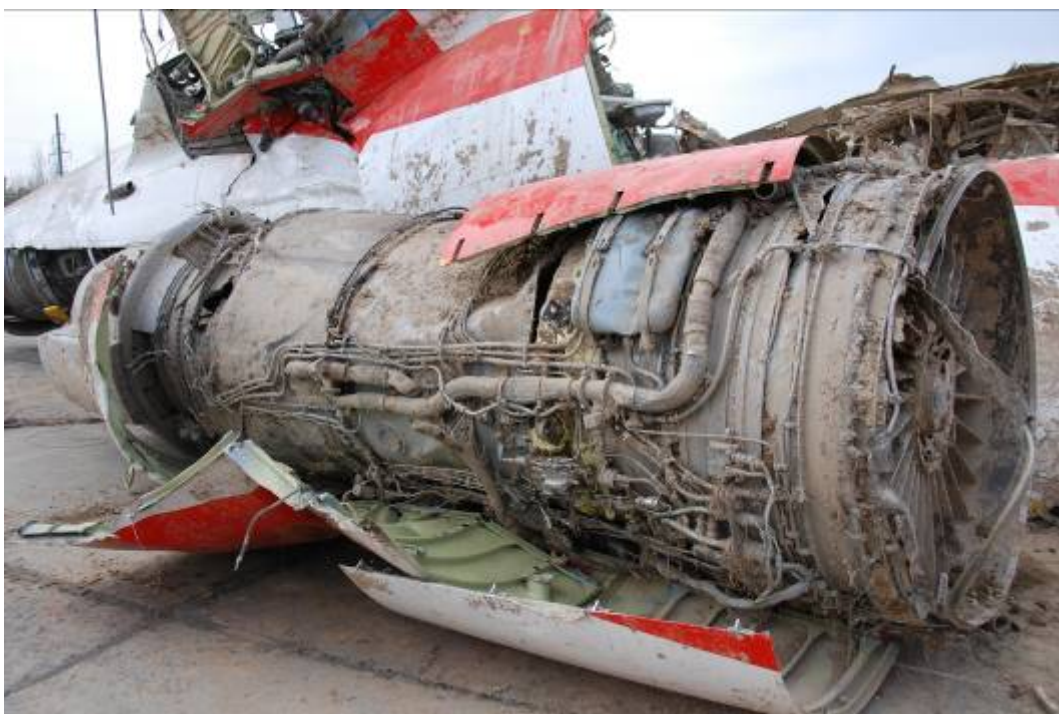
Silnik nr 3 (prawy) oderwany od konstrukcji samolotu, intensywnie zanieczyszczony błotem (rys. 24). Łopaty wirnika zgięte przeciwnie do kierunku obrotów.

Rys. 24. Silnik prawy

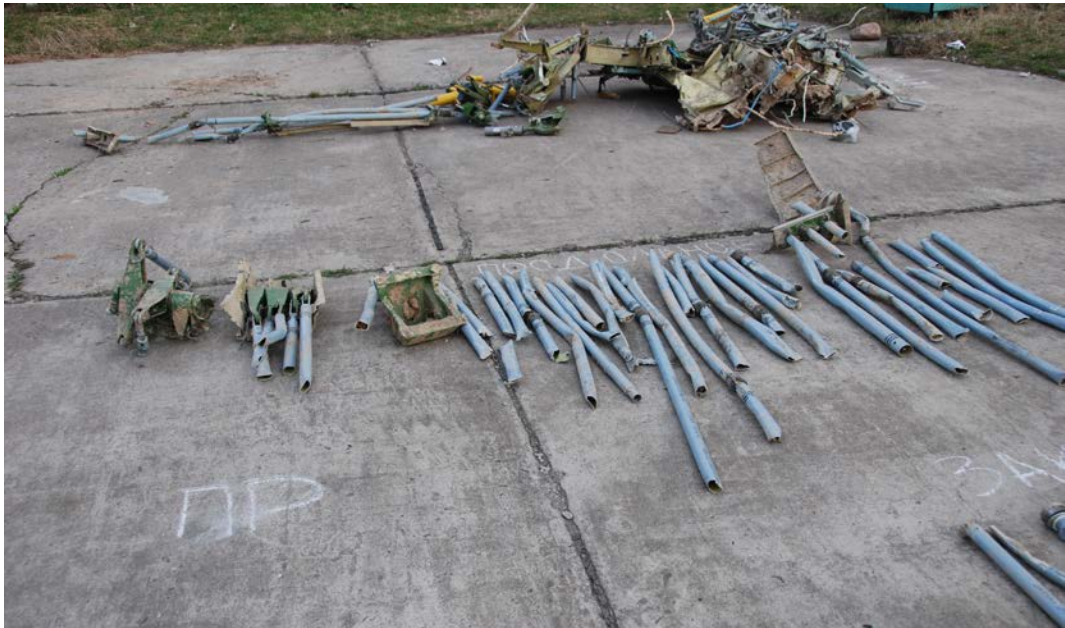
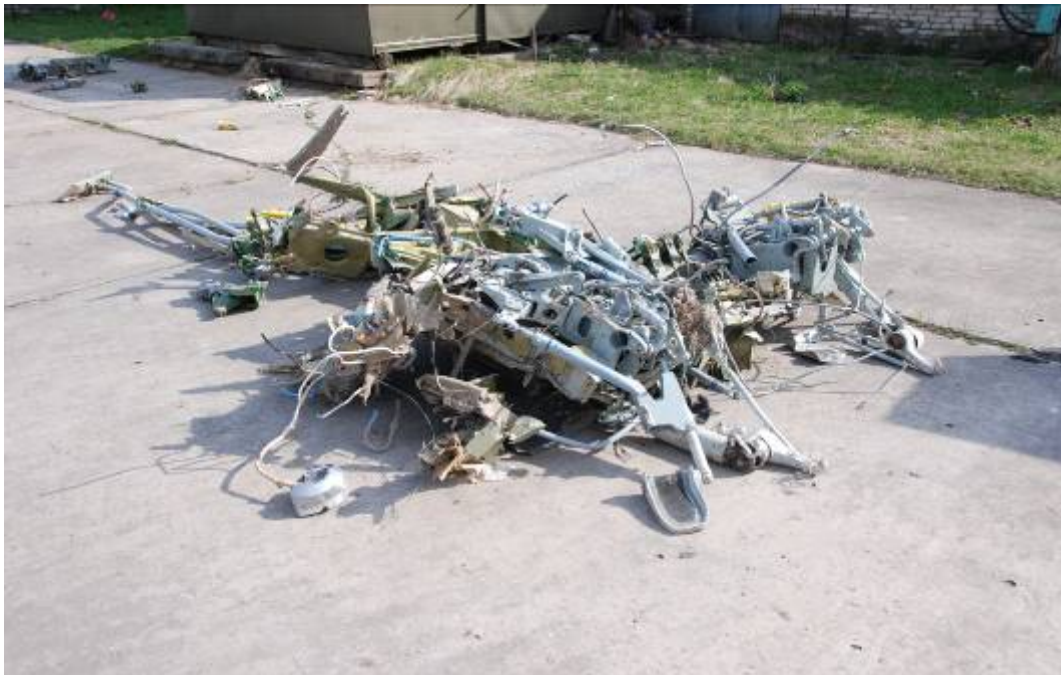
Zachowały się fragmenty wolantów oraz zdeformowane pedały wraz z mechanizmami znajdującymi się pod podłogą kabiny załogi. Ciężna z układów sterowania sterem wysokości, lotkami i sterem kierunku posiadają liczne rozerwania w miejscach nitowania do końcówek oraz na prostych odcinkach (rys. 25 i 26). Linki układu sterowania porwane.

Rys. 25. Ciężna układu sterowania samolotem

Rys. 26. Pozostałości układu sterowania samolotem – elementy zabudowane w kokpicie i pod podłogą kabiny załogi
