## OPIS USZKODZEŃ SAMOLOTU

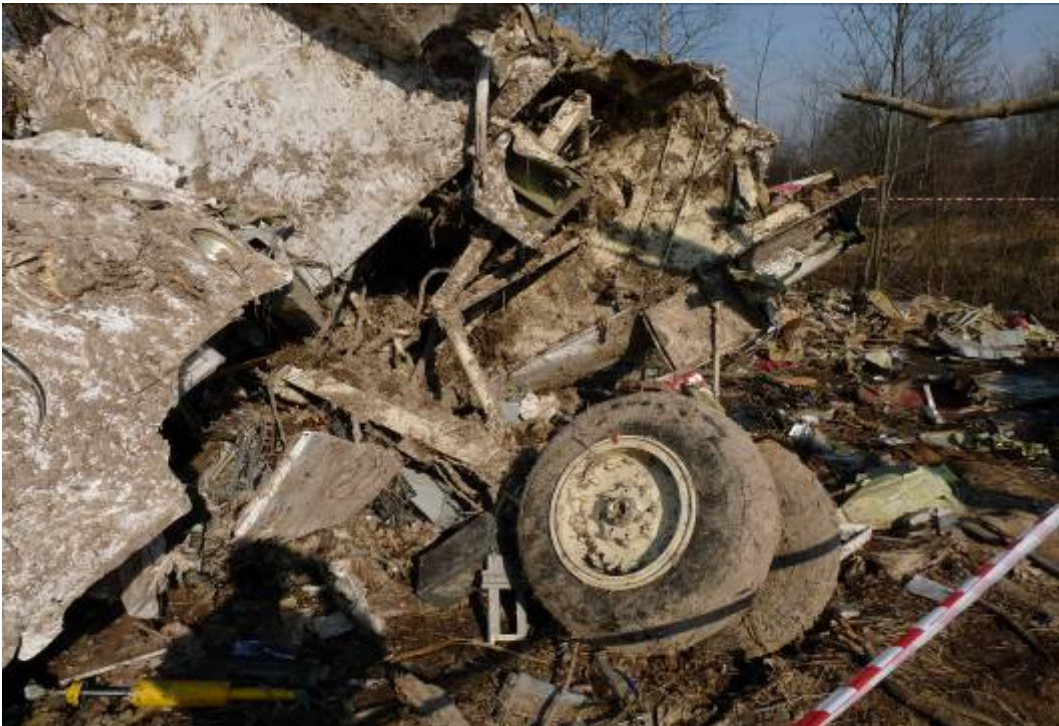
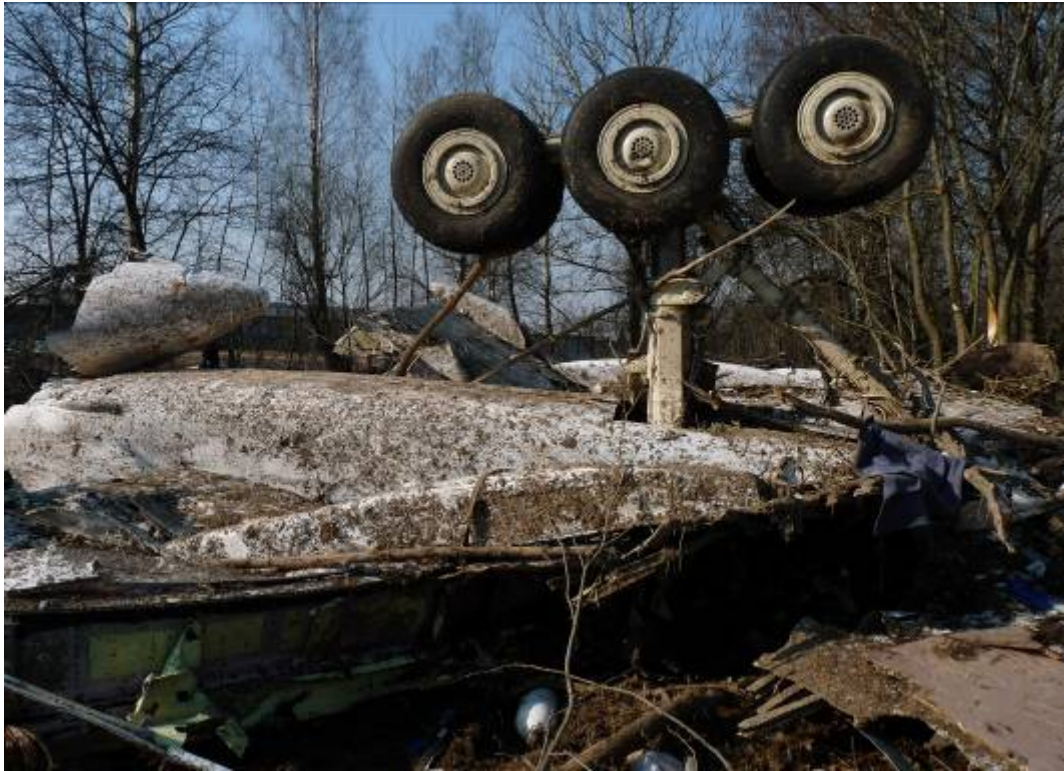
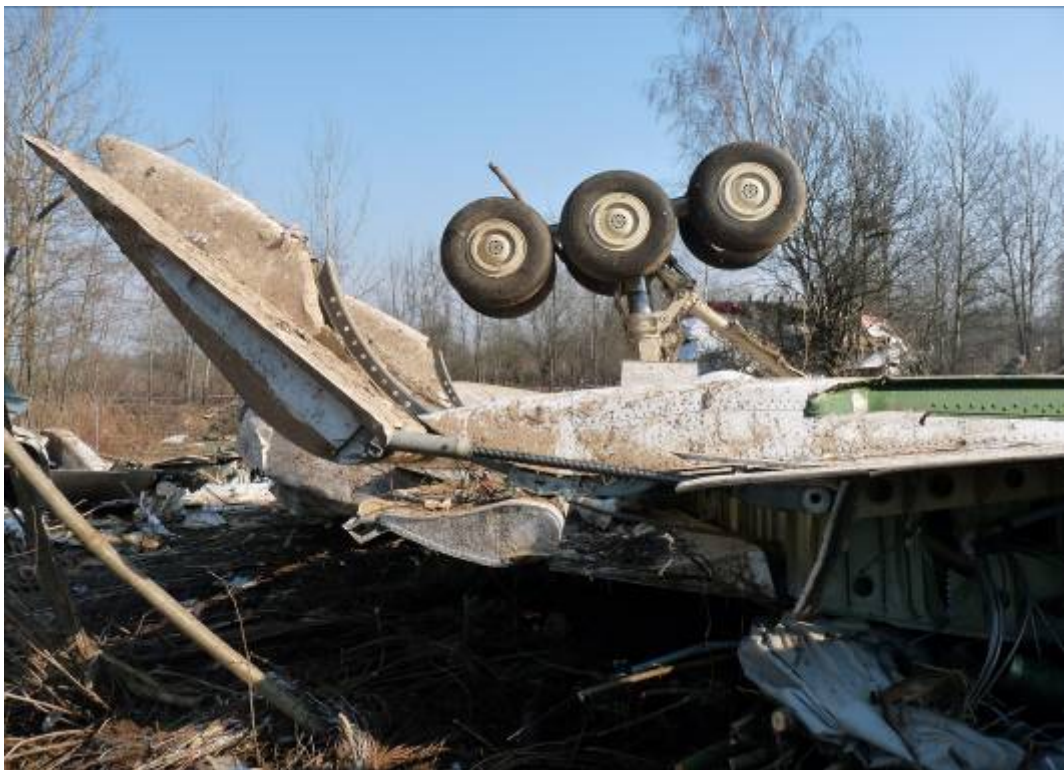
Przednia goleń podwozia ze śladami uderzeń zachowała się przymocowana do fragmentu przedniej części kadłuba samolotu. Zastrzał przedniej goleni podgięty. Golenie podwozia głównego z niewielkimi śladami uderzeń konarów drzew widoczne w szczególności na osłonach zastrzałów. Podwozie w pozycji wypuszczonej zablokowane. Koła podwozia głównego i przedniego bez widocznych śladów uszkodzeń, zabłocone (rys. 27-29).

Rys. 27. Podwozie przednie

Rys. 28. Lewe podwozie główne

Rys. 29. Prawe podwozie główne

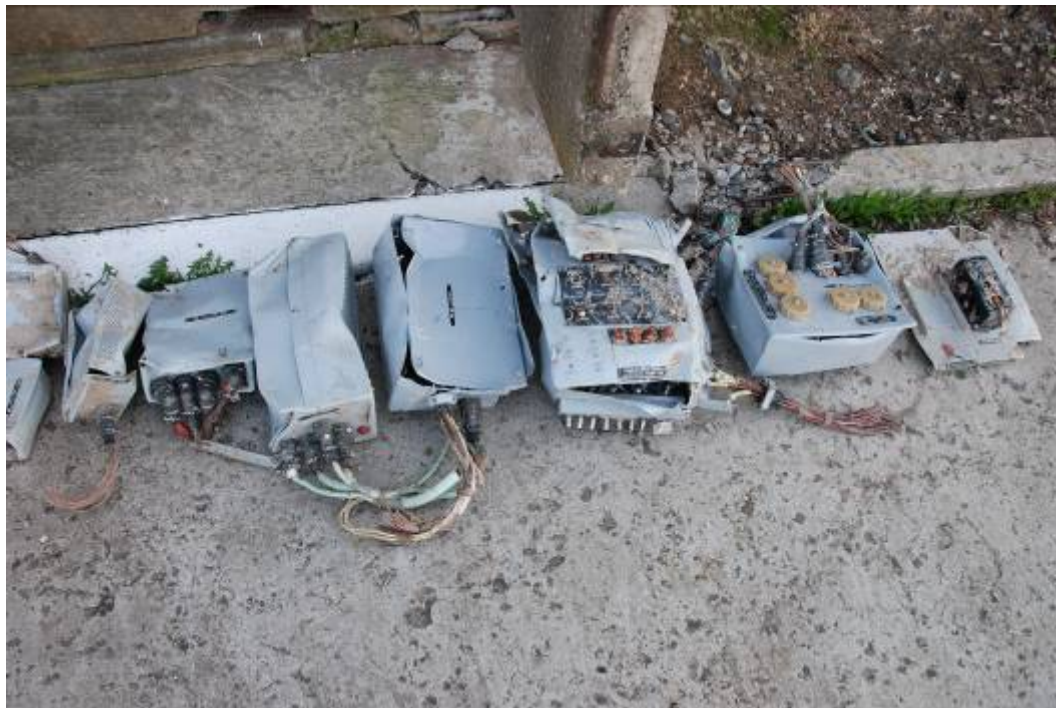
Wiązki przewodów elektrycznych porozrywane. Skrzynki sterowania zdeformowane. Pogieęte i pourywane dźwigienki przełączników (rys. 30). Obudowy akumulatorów pokładowych zdeformowane. Część ogniw rozszczelniona.

Rys. 30. Skrzynki sterowania instalacji elektrycznej

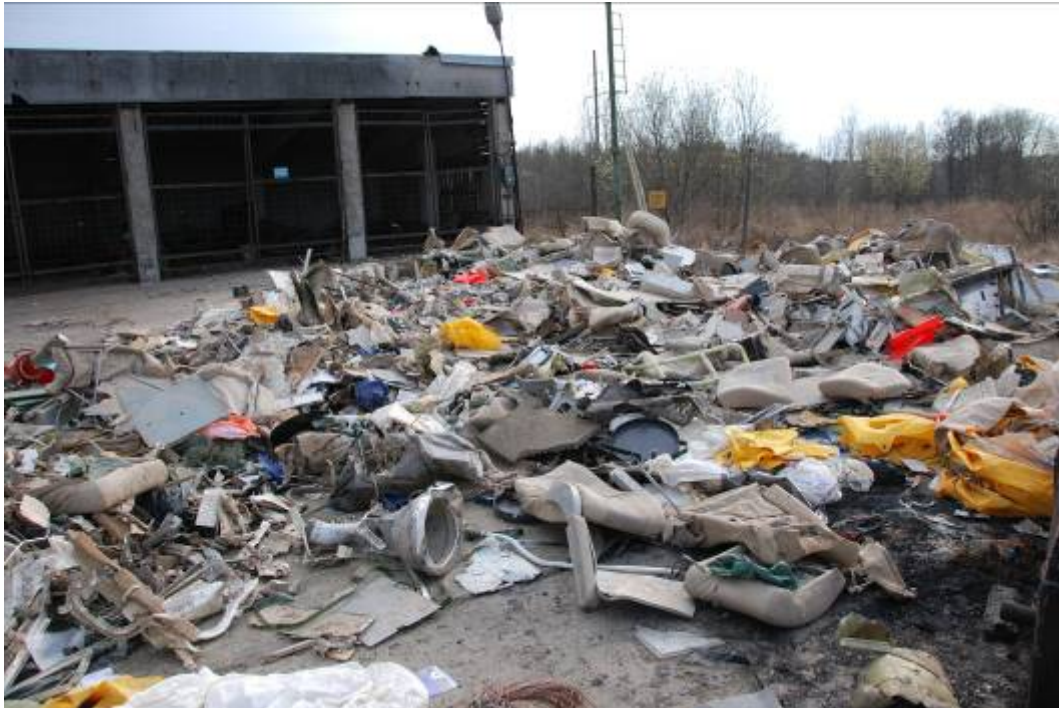
Fotele pasażerskie wyrwane z mocowań, porozrywane na części. Osłony wewnętrzne ścian kabiny pasażerskiej połamane na drobne fragmenty (rys. 31). Kamizelki ratunkowe porzucane w miejscu upadku samolotu.

Rys. 31. Pozostałości wyposażenia kabiny pasażerskiej

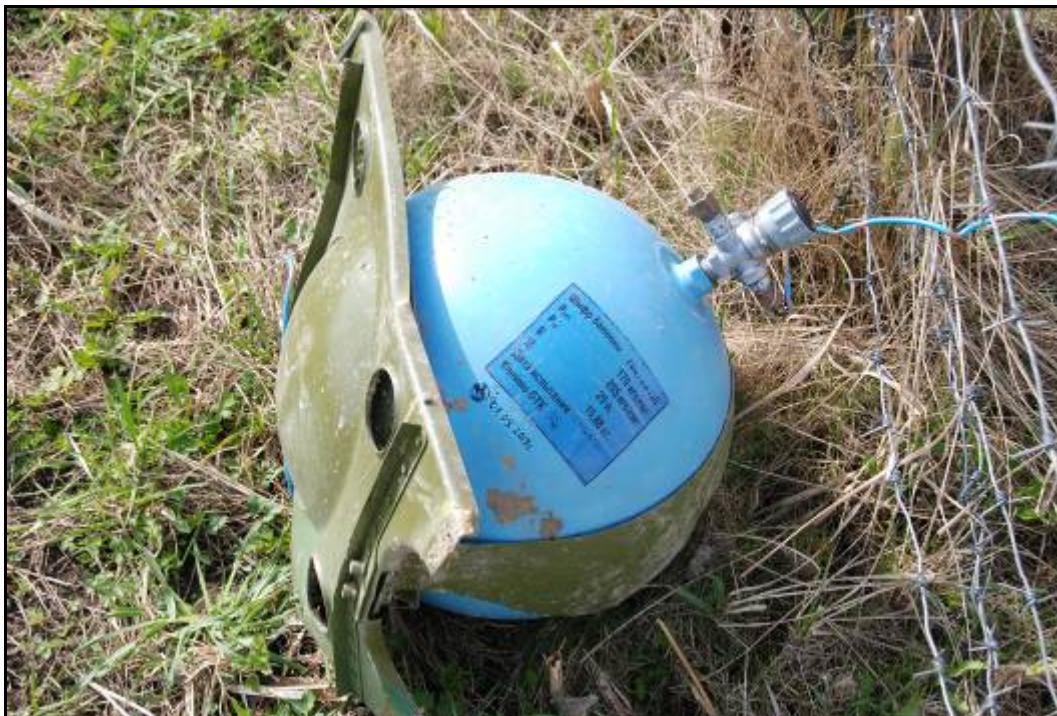
Na miejscu katastrofy została znaleziona jedynie butla УБIII-25/150M nr 1100477, cała, nierozzerwana, wyrwana (wraz z częścią podstawy, do której była przymocowana) podczas niszczenia konstrukcji samolotu (rys 32).

Rys. 32. Butla УБIII-25/150M wraz z częścią podstawy i przewodami tlenowymi

Na butli znajdowała się głowica z manometrem oraz końcówkami załadowania i opróżniania butli. Na końcówce załadowania butli zachował się dłuższy fragment przewodu tlenowego, przewód tlenowy końcówki opróżniania butli został urwany przy samym złączu. Butla nie miała śladów oddziaływania pożaru ani deformacji spowodowanych oddziaływaniem innych elementów samolotu.

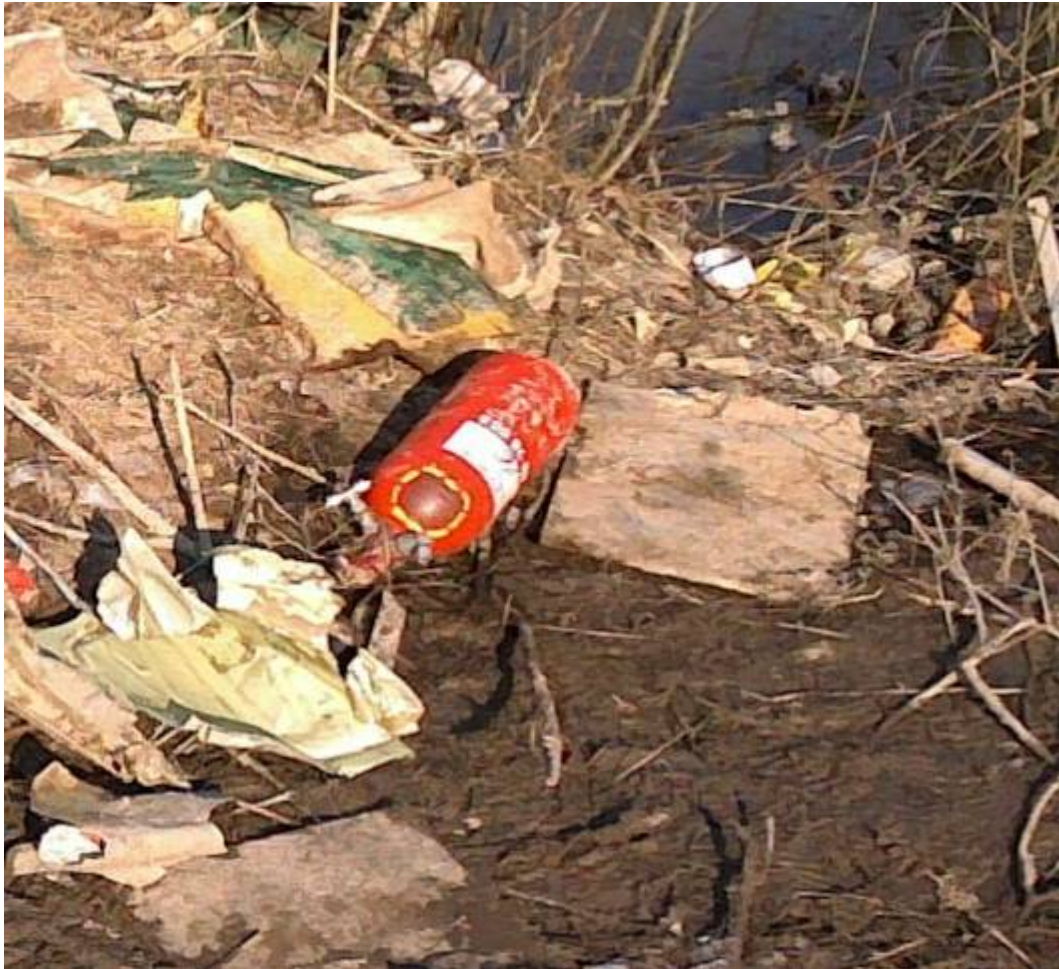
Na miejscu katastrofy została znaleziona jedna butla ОСУ-5П-01 nr 08056, cała, nierozzerwana, wyrwana podczas niszczenia konstrukcji samolotu (rys. 33).

Rys. 33. Butla OCY-5II-01

Na butli znajdowała się głowica z końcówkami załadowania i opróżniania butli. Butla nie miała śladów oddziaływania pożaru ani widocznych deformacji spowodowanych oddziaływaniem innych elementów samolotu.

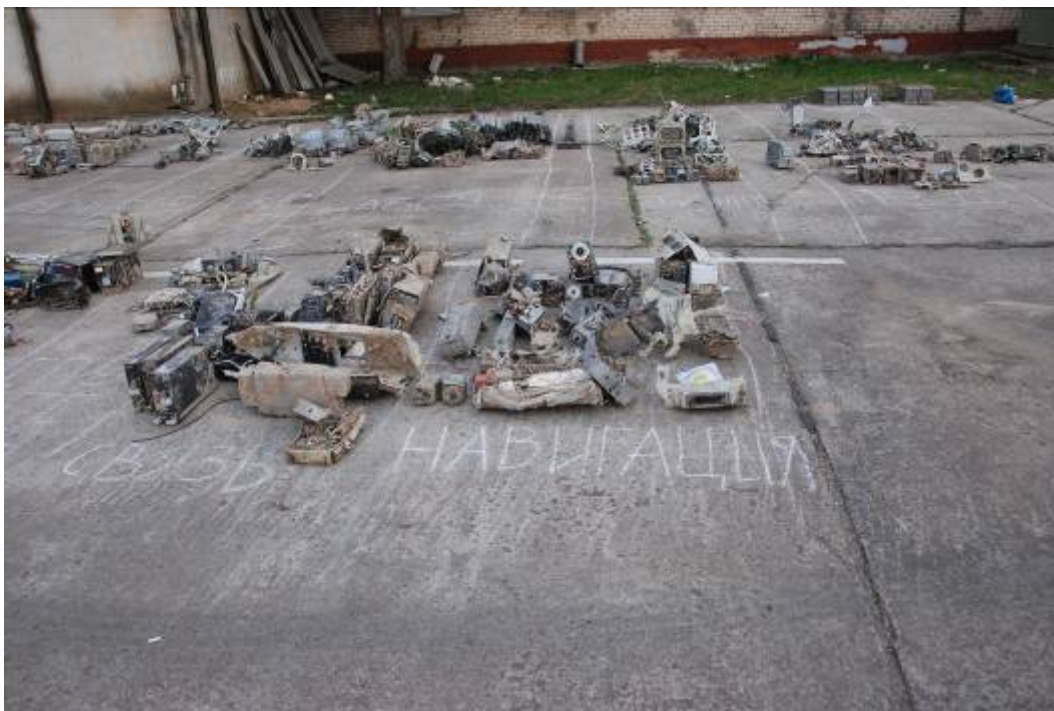
Wyposażenie zabudowane w lukach pod podłogą zachowało się w lepszym stanie. Niemniej jednak większość obudów agregatów została silnie zdeformowana (rys. nr 34). W części bloków elektronicznych obudowy zostały rozerwane, a moduły z podzespołami elektronicznymi połamane i zniszczone. Pomimo znacznych uszkodzeń odczytano dane z pamięci urządzenia TAWS oraz UNS-1D zabudowanego po stronie drugiego pilota (jednego z dwóch, w jakie wyposażony był samolot).

Rys. 34. Agregaty wyposażenia nawigacyjnego i łączności

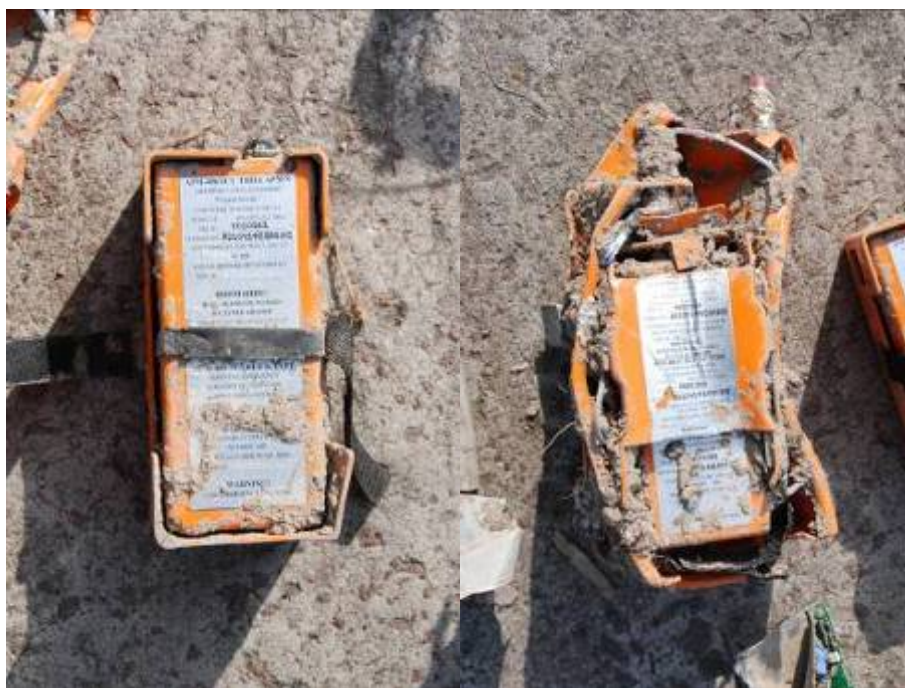
Zabudowane podczas ostatniego remontu radiostacje awaryjne typu ARM-406AC1 nr 7523242494 i ARM-406P nr 7524241208 oraz ich systemy antenowe zostały uszkodzone w chwili katastrofy w stopniu uniemożliwiającym ich zadziałanie.

Rys. 36. Radiostacje awaryjne typu ARM-406AC1 (z lewej) i ARM-406P (z prawej)

Radiostacja ARM-406P (uruchamiana automatycznie wyłącznikiem przeciążeniowym) – oberwany przewód antenowy i zasilający, zgnieciona obudowa radiostacji. Radiostacja ARM-406AC1 – niewielkie uszkodzenia obudowy (użycie radiostacji wymaga podłączenia anteny i jej uruchomienia przez obsługę).
