KONFIGURACJA SAMOLOTU W CHWILI ZAISTNIENIA KATASTROFY

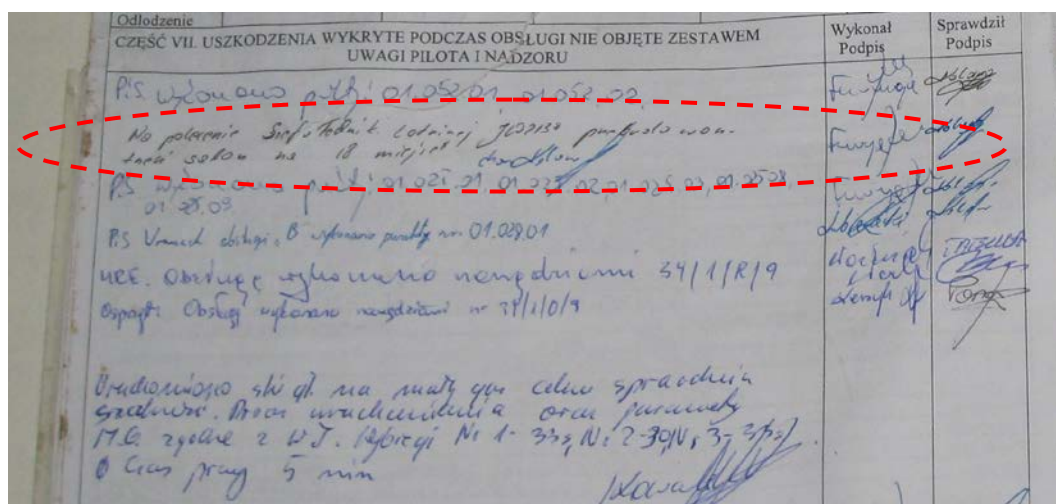
W dniu 06.04.2010 r. na polecenie Szefa Techniki Lotniczej 36 splt nakazano zmianę konfiguracji wnętrza samolotu z 90 na 100 miejsc dla pasażerów (rys. 1). Zmiana ta dotyczyła trzeciego salonu. Zgodnie z obowiązującą dokumentacją w tej części samolotu powinny znajdować się cztery dwuosobowe kanapy w dwóch rzędach i dwa stoły pomiędzy nimi. W miejsca zdemontowanego wyposażenia zamontowano trzy rzędy po sześć siedzeń jednoosobowych (po trzy z lewej i prawej strony samolotu). Zmiana ta zwiększyła liczbę miejsc siedzących w trzecim salonie z 8 na 18. Zwiększenie ogólnej liczby miejsc z 90 na 100 miało wpływ na zmianę wyważenia samolotu.

Rys. 1. Wpis w „Książce obsługi statku powietrznego Tu-154M nr 101 (90A837)” o wykonaniu przebudowy trzeciego salonu z 8 na 18 miejsc w dniu 06.04.2010 r.

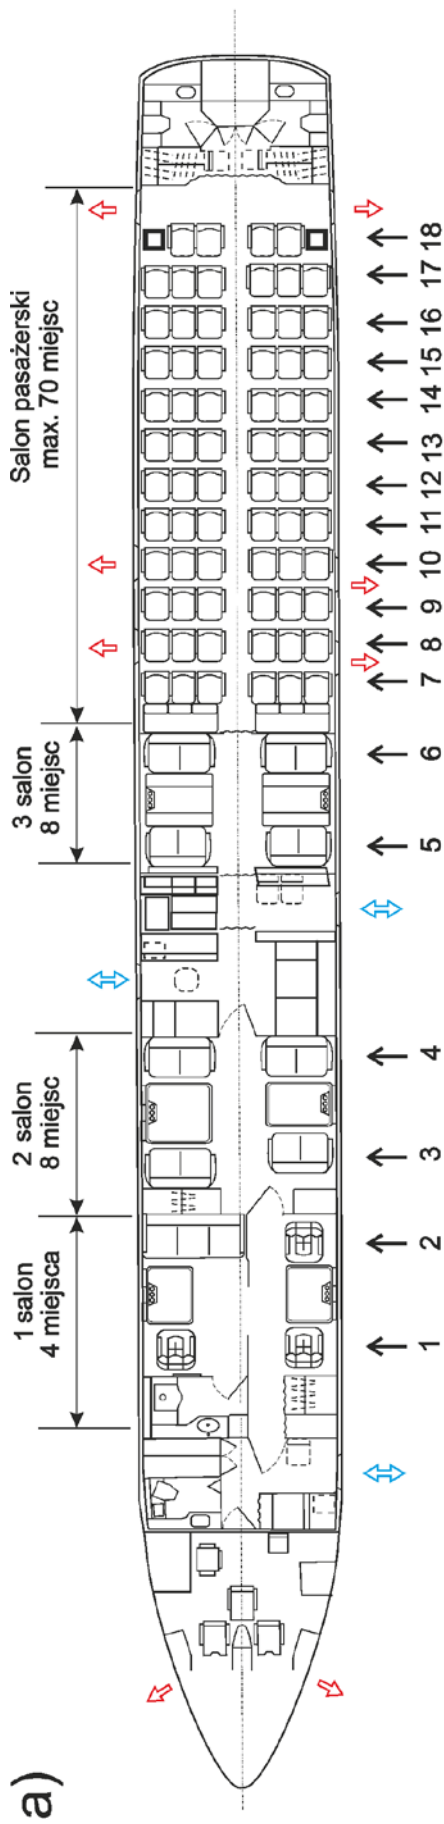
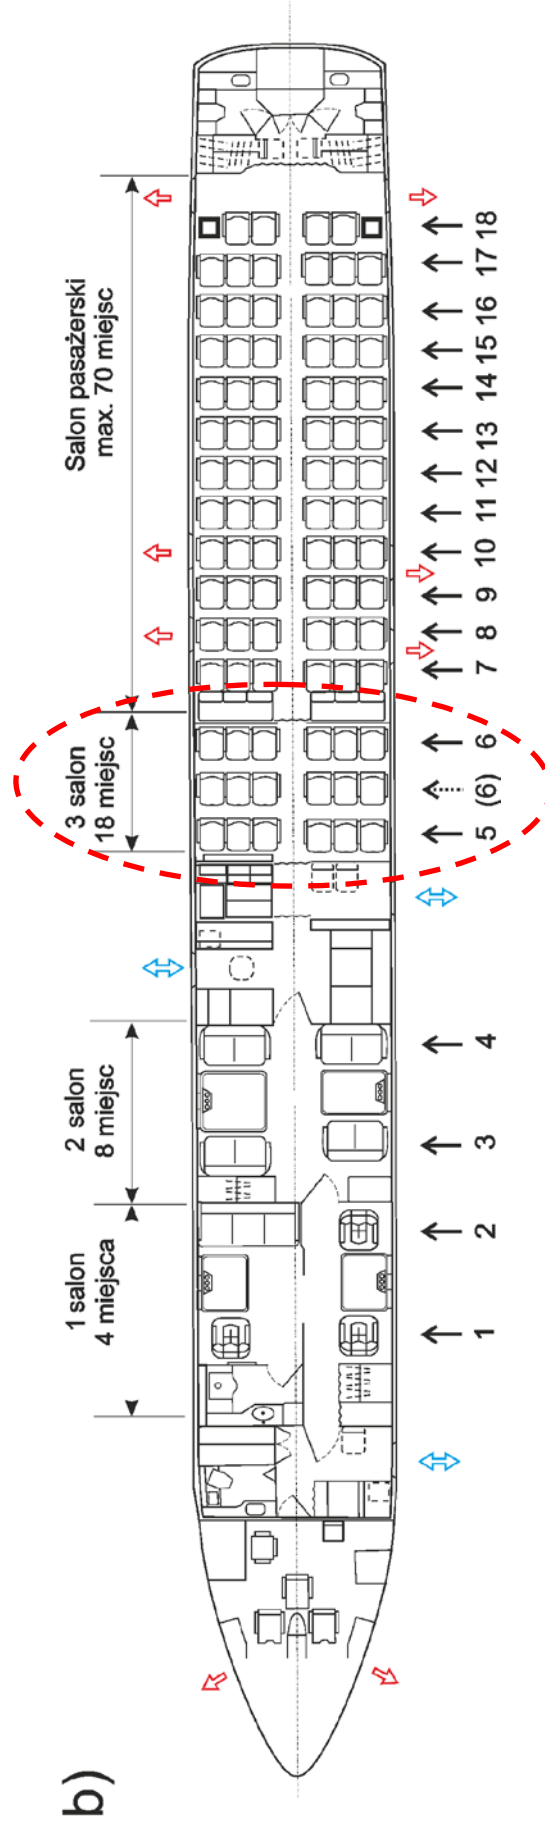
Na rysunku 2 przedstawiono w sposób graficzny zmiany, jakim zostały poddany pokład samolotu Tu-154M nr 101 (90A837).

Rys. 2. Widok przedziału pasażerskiego samolotu Tu-154M nr 101 (90A837):

- a) zatwierdzony i dopuszczony przez producenta;
- b) po zmianie wykonanej w 36 spłt w dniu 06.04.2010 r.

Stwierdzono jednoznacznie, że samolot Tu-154M nr 101 (90A837) w chwili katastrofy znajdował się w konfiguracji do lądowania. Nieprawidłowa konfiguracja wnętrza samolotu polegająca na zmianie liczby miejsc dla pasażerów nie miała wpływu na zaistniałą katastrofę.

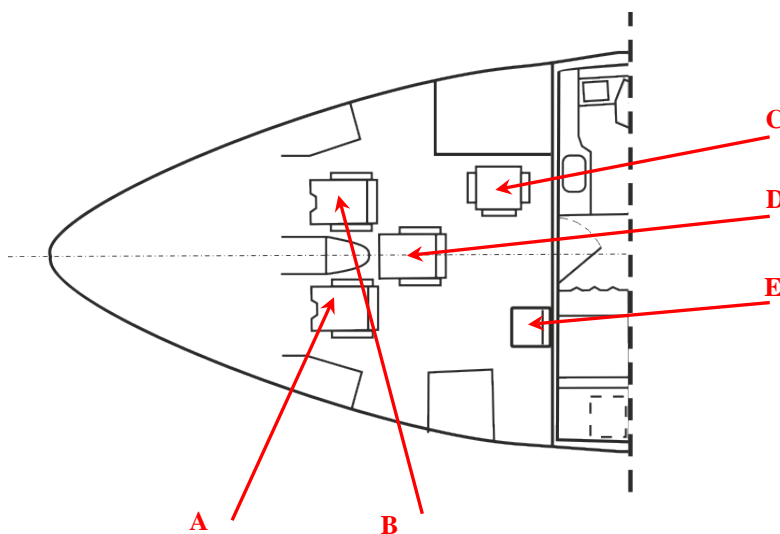
W kabinie pilotów znajdowało się pięć miejsc siedzących (rys. 3) W czasie lotu rejsowego w dniu 10.04.2010 r. w kabinie pilotów powinno znajdować się tylko czterech członków załogi, tj.:

Rys. 3. Rozmieszczenie foteli poszczególnych członków załogi w kabinie pilotów:

- A – dowódcy statku powietrznego (kapitana);
- B – drugiego pilota;
- C – technika pokładowego (inżyniera);
- D – nawigatora;
- E – instruktora (tylko podczas lotów szkoleniowych).

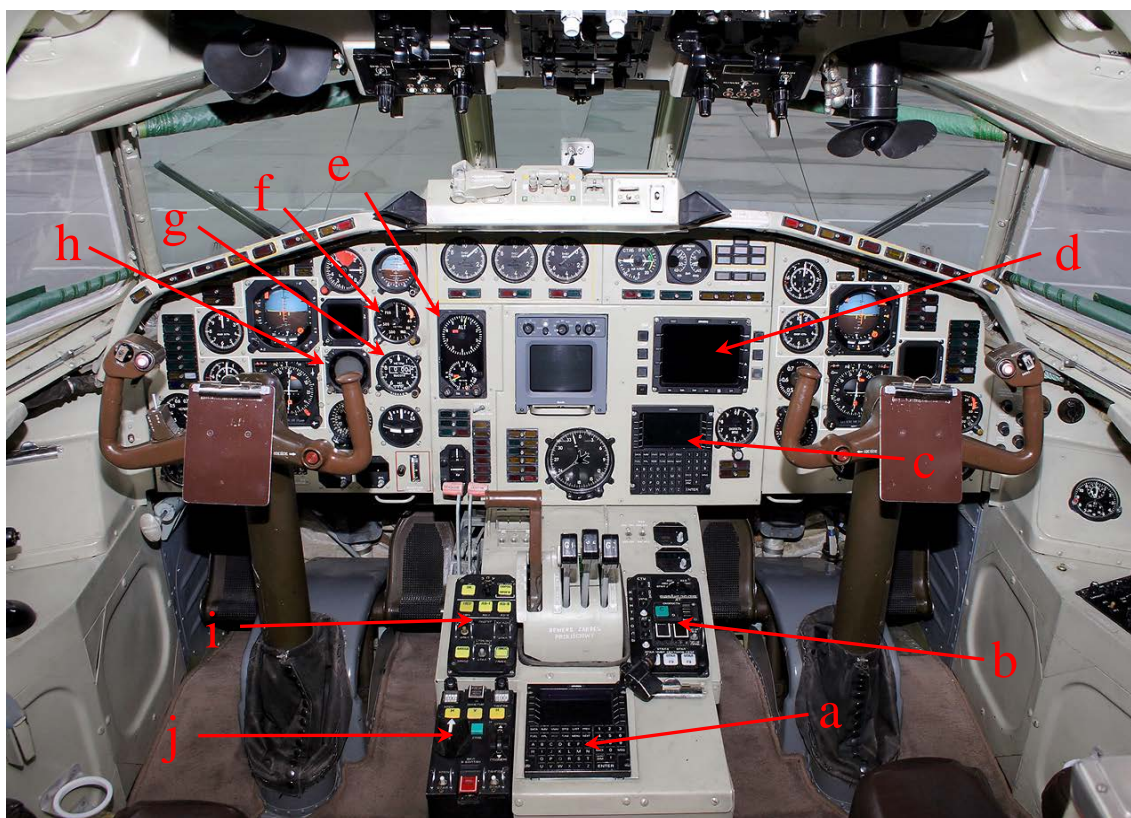
Rysunek 4 przedstawia widok kabiny pilotów oraz najważniejszych przyrządów i pulpitów używanych w czasie ostatniej fazy lotu. Dowódca statku powietrznego miał w zasięgu wzroku trzy przyrządy wskazujące wysokość barometryczną:

- a) centrala danych aerometrycznych WBE-SWS, która wskazywała wysokość w [m] lub [ft];
- b) wskaźnik wysokości UWO-15M1B z kompletu SWS-PN-15-4B wskazujący wysokość w [m];
- c) wysokościomierz/wariometr KAV-485 wskazujący wysokość w [ft];

oraz wskaźnik radiowysokościomierza A-034-4 wskazujący wysokość w [m].

Rys. 4. Tablica przyrządów pierwszego i drugiego pilota samolotu Tu-154M nr 101:

- a – UNS-1D – pulpit komputera zarządzania lotem (FMS);
- b – PN-6 – pulpit sterowania automatem ciągu;
- c – UNS-1D – pulpit komputera zarządzania lotem (FMS);
- d – MFD-640 – wskaźnik wielofunkcyjny;
- e – KAV-485 – wysokościomierz/wariometr (wskazania w [ft]);
- f – A-034-4 – wskaźnik radiowysokościomierza (wskazania w [m]);
- g – UWO-15 M1B – wskaźnik wysokości z kompletu SWS-PN-15-4B (wskazania w [m]);
- h – WBE-SWS – centrala danych aerometrycznych dowódcy statku powietrznego ([m] lub [ft]);
- i – PN-5 – pulpit nawigacji ABSU;
- j – PU-46 – pulpit sterowania ABSU.

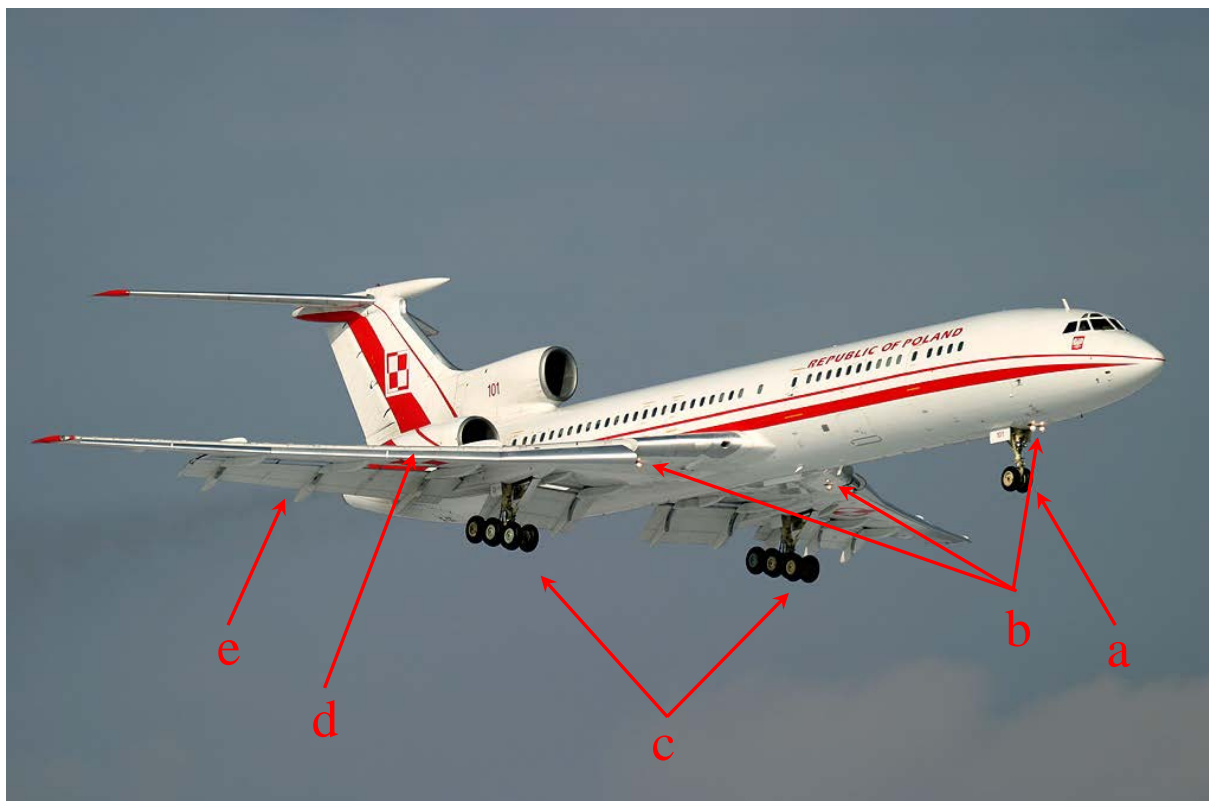
W chwili zderzenia (kontaktu) z pierwszą przeszkodą terenową (czubkiem brzozy w rejonie bliższej radiolatarni) samolot Tu-154M nr 101 był w konfiguracji, którą przedstawiono na rysunku 5.

Rys. 5. Widok samolotu Tu-154M nr 101 w konfiguracji do lądowania. Świadczą o tym wypuszczone:

- a – przednie podwozie;
- b – reflektory;
- c – główne podwozie;
- d – sloty;
- e – kłapy zaskrzydłowe.

Oględziny i ekspertyzy przeprowadzone na miejscu zdarzenia oraz szczegółowa analiza parametrów lotów oraz rozmów członków załogi potwierdziły, że samolot Tu-15M nr 101 (90A837) w czasie kontaktu z pierwszą przeszkodą terenową – czubkiem brzozy w rejonie bliższej radiolatarni – podczas dalszego lotu i w momencie katastrofy był w konfiguracji do lądowania. W tabeli 1 zostały przedstawione położenia elementów samolotu, które jednoznacznie potwierdzają, że samolot znajdował się w tej konfiguracji.

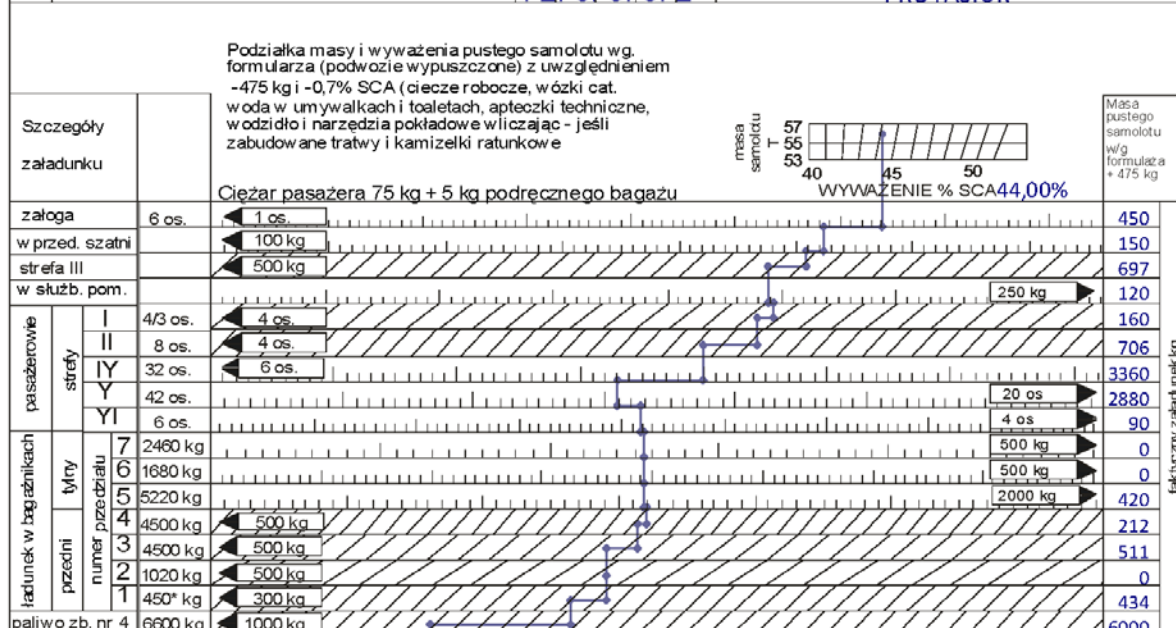
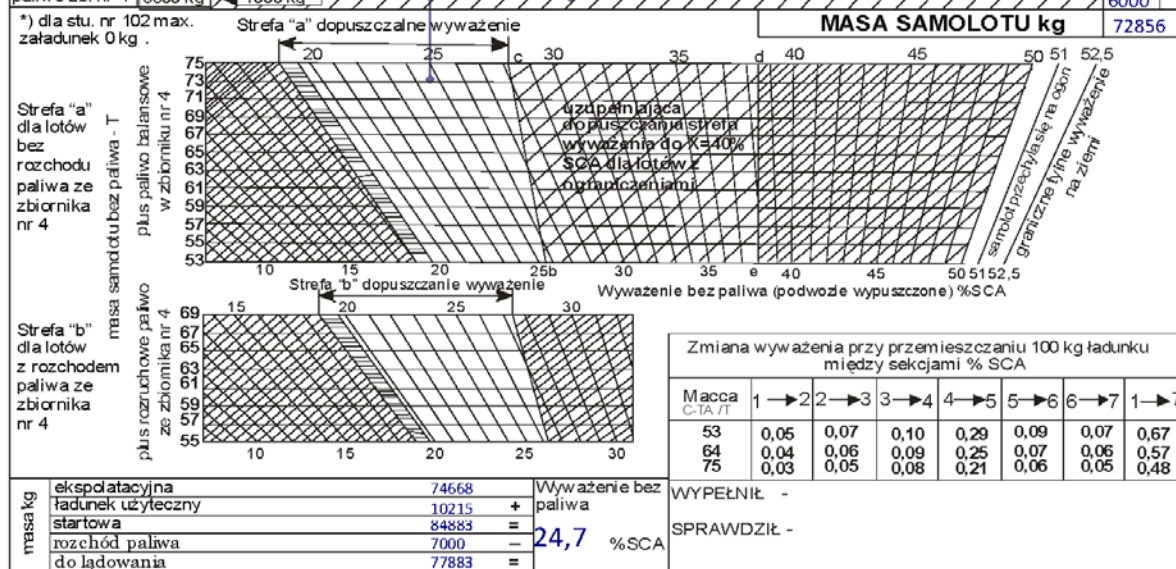
W momencie startu samolotu z lotniska w WARSZAWA-OKĘCIE w jego zbiornikach znajdowało się 17 600 kg paliwa (wg zapisu na rejestratorze ATM QAR), w tym 6000 kg w zbiorniku nr 4 (balastowym). Masa samolotu wyliczona dla danych z dnia 10.04.2010 r. godz. 05.00 UTC wynosiła **84 883 kg**. Położenie środka ciężkości samolotu wynosiło **24,7%** – środkowe (rys. 6).

Rys. 6. Karta wyważenia samolotu Tu-154M nr 101 wykonana dla danych jak z lotu w dniu 10.04.2010 r.

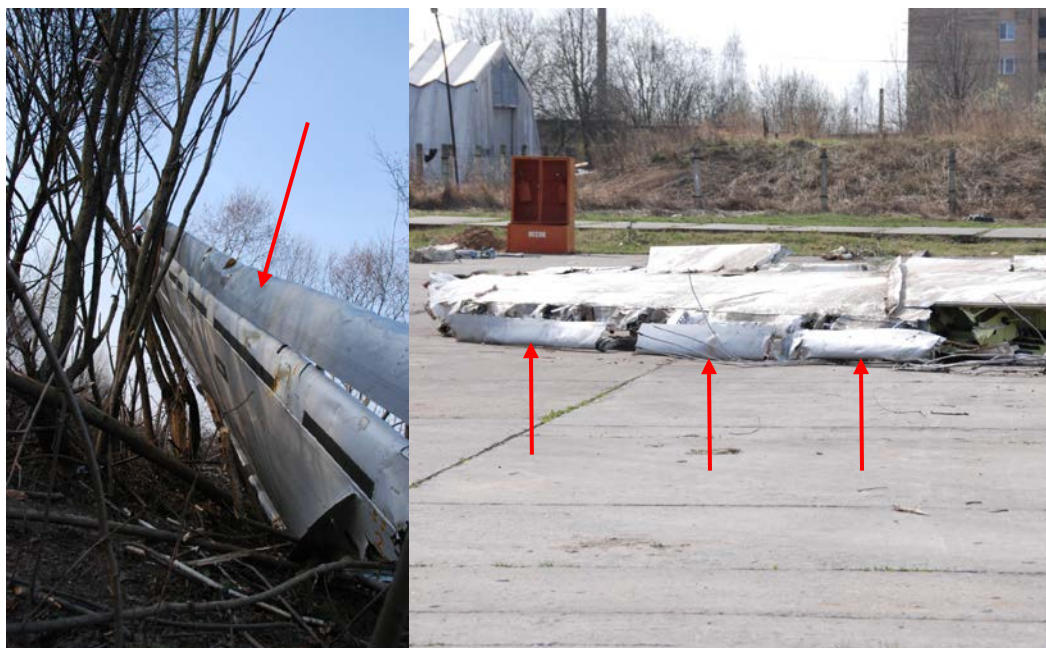
Rys. 7. Wypuszczone sloty lewego i prawego skrzydła samolotu

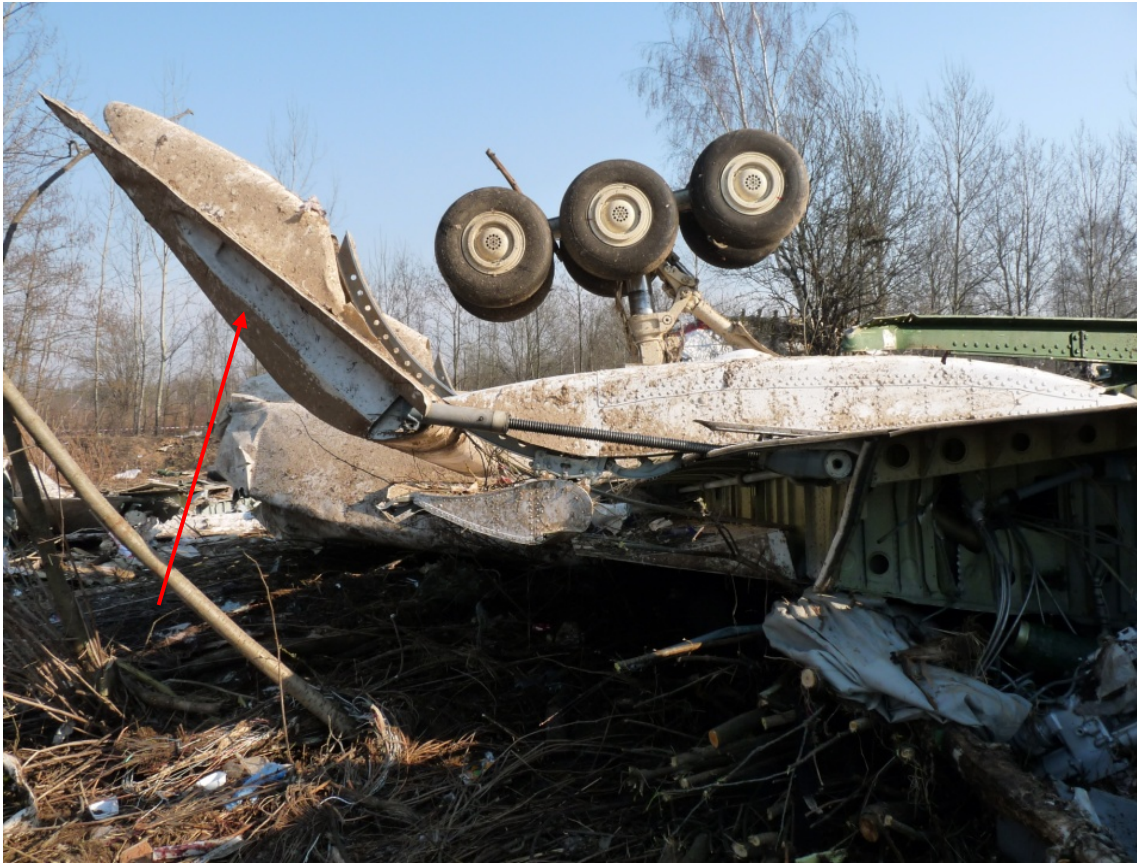
Rys. 8. Wychylone klapy zaskrzydłowe

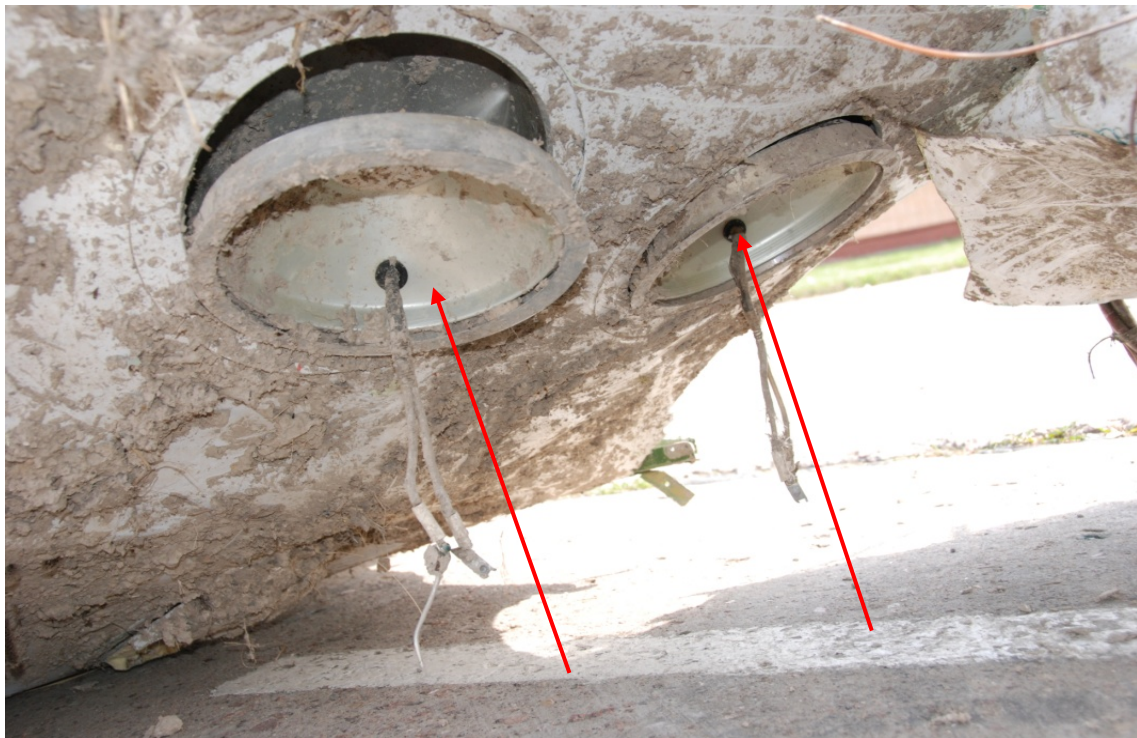
Rys. 9. Wypuszczone reflektory przednie

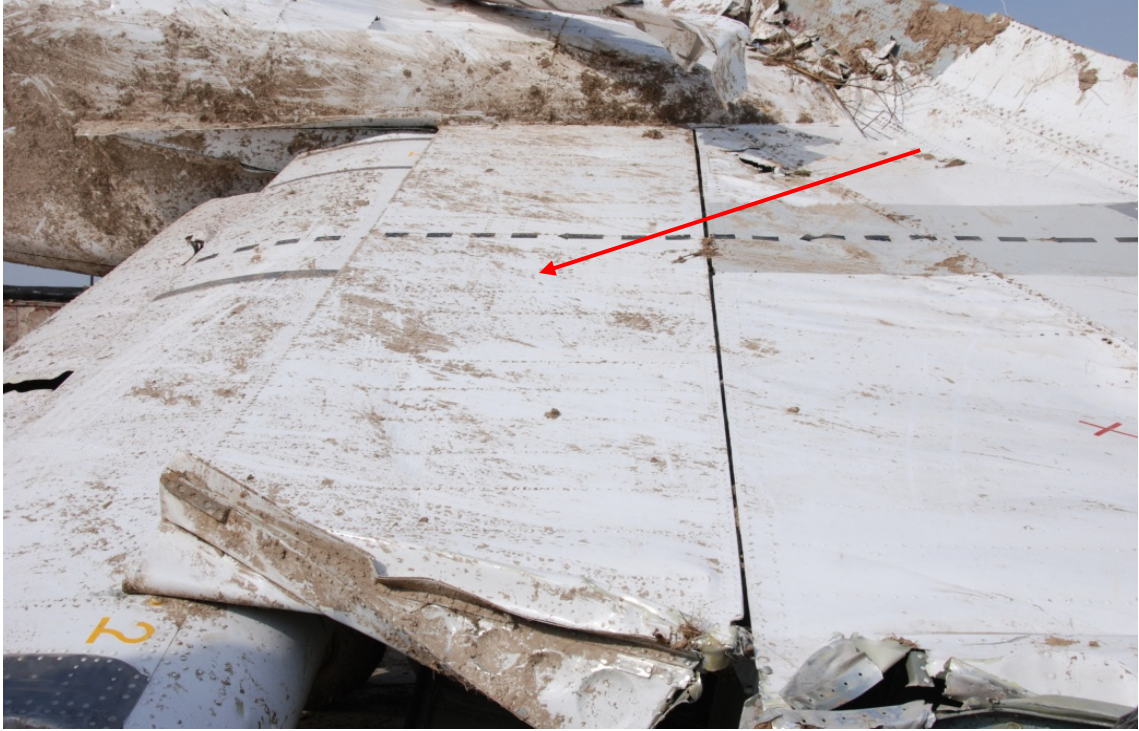
Rys. 10. Schowane interceptory

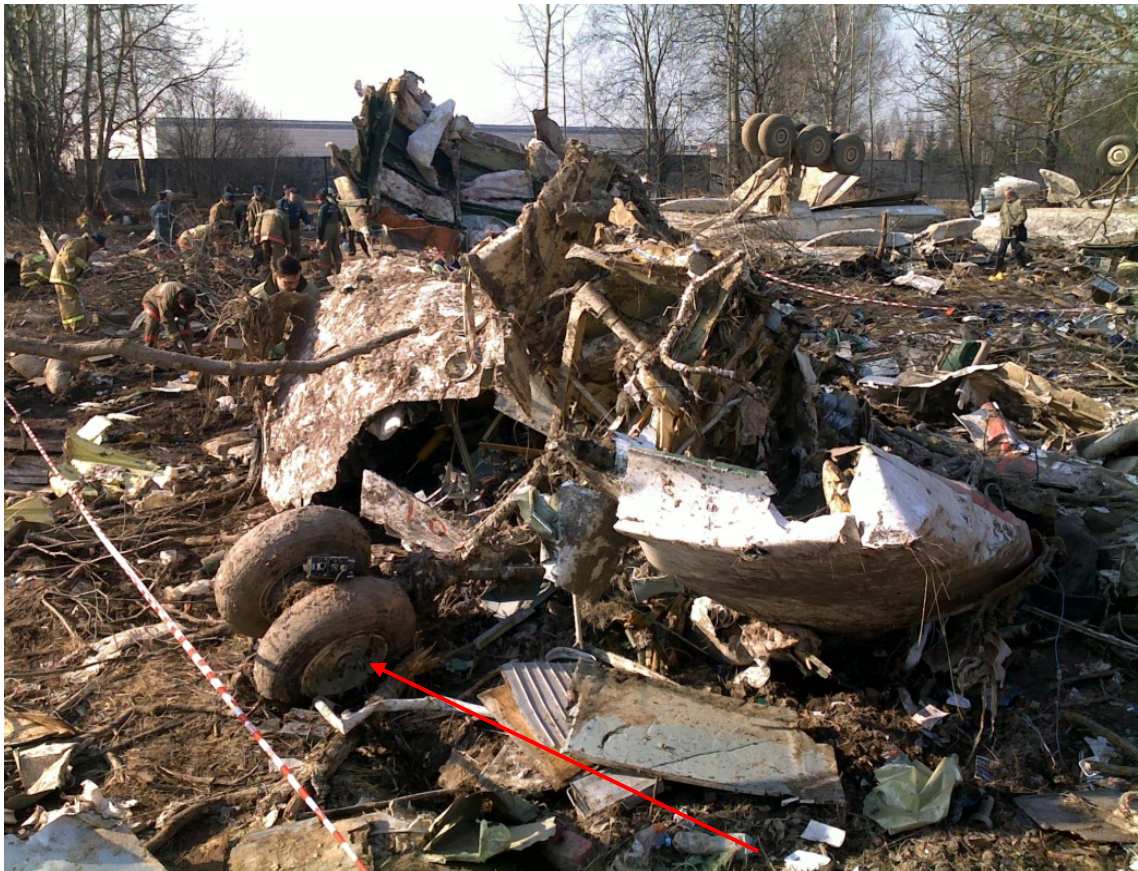
Rys. 11. Wypuszczona przednia goleń podwozia

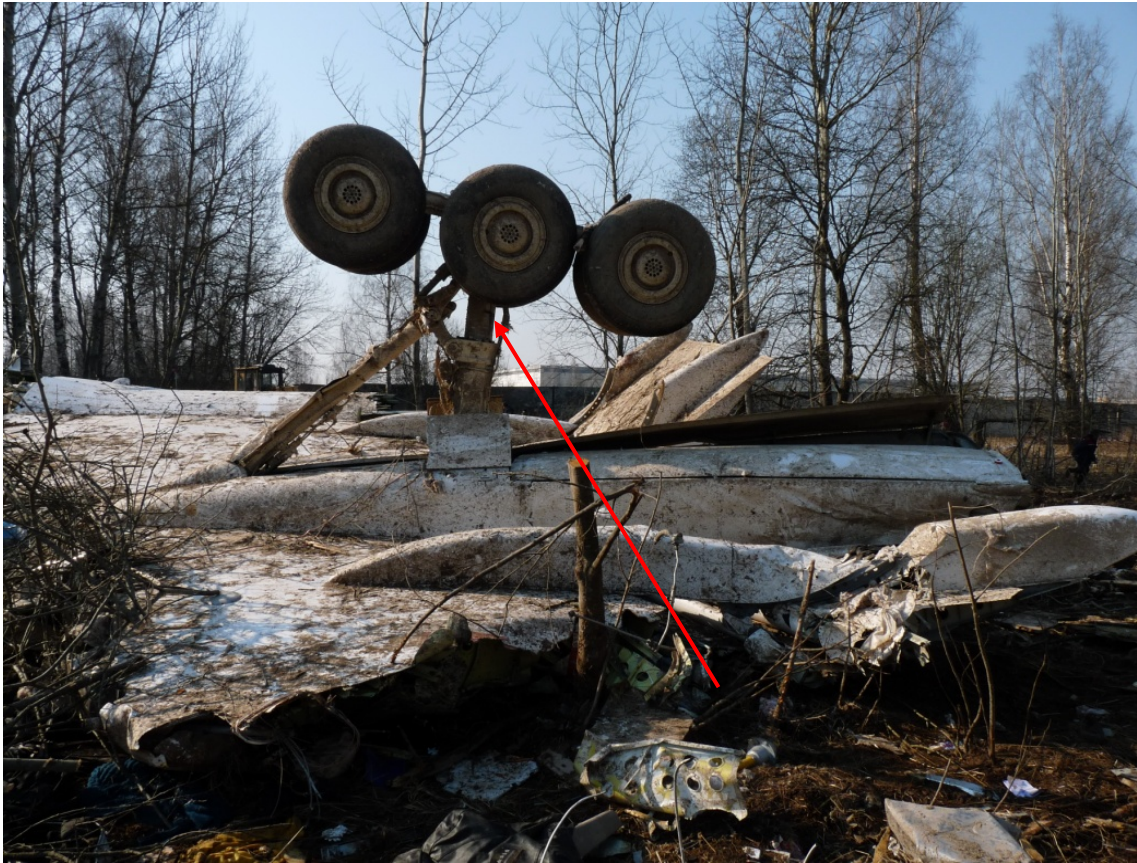
Rys. 12. Wypuszczona prawa goleń podwozia głównego

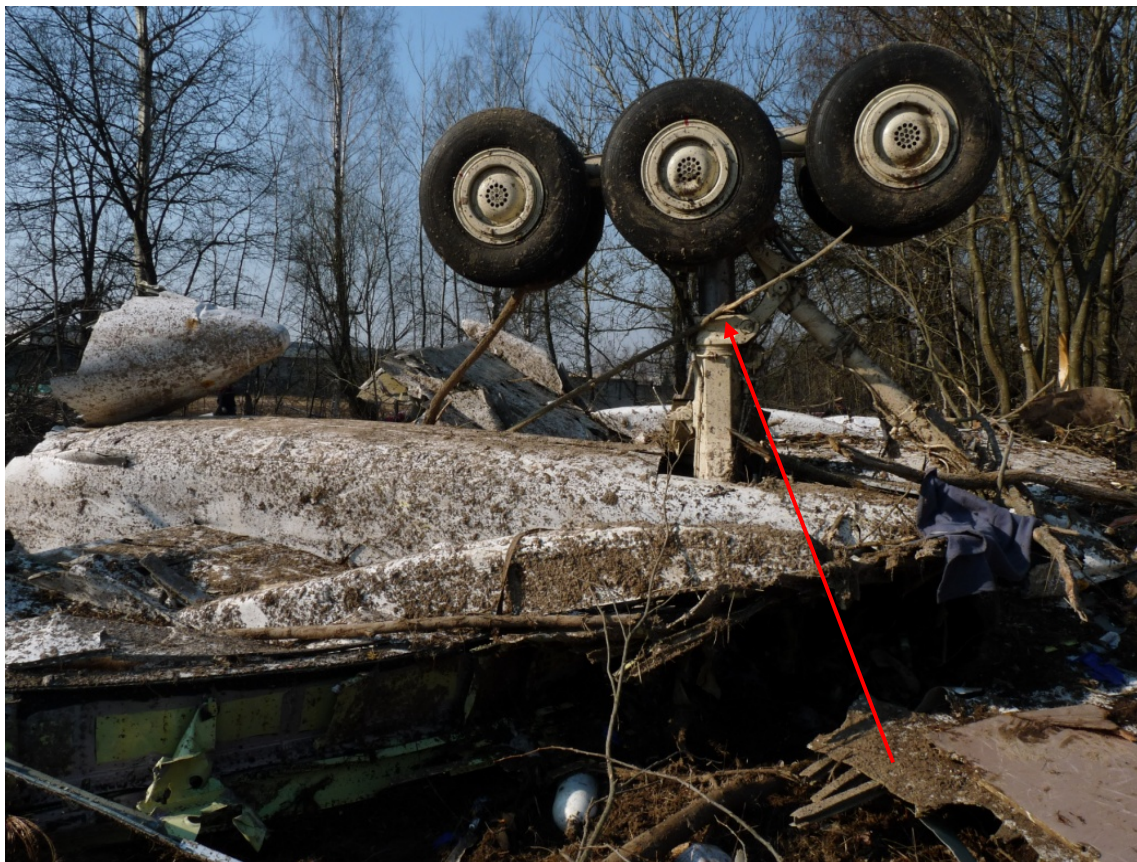
Rys. 13. Wypuszczona lewa goleń podwozia głównego

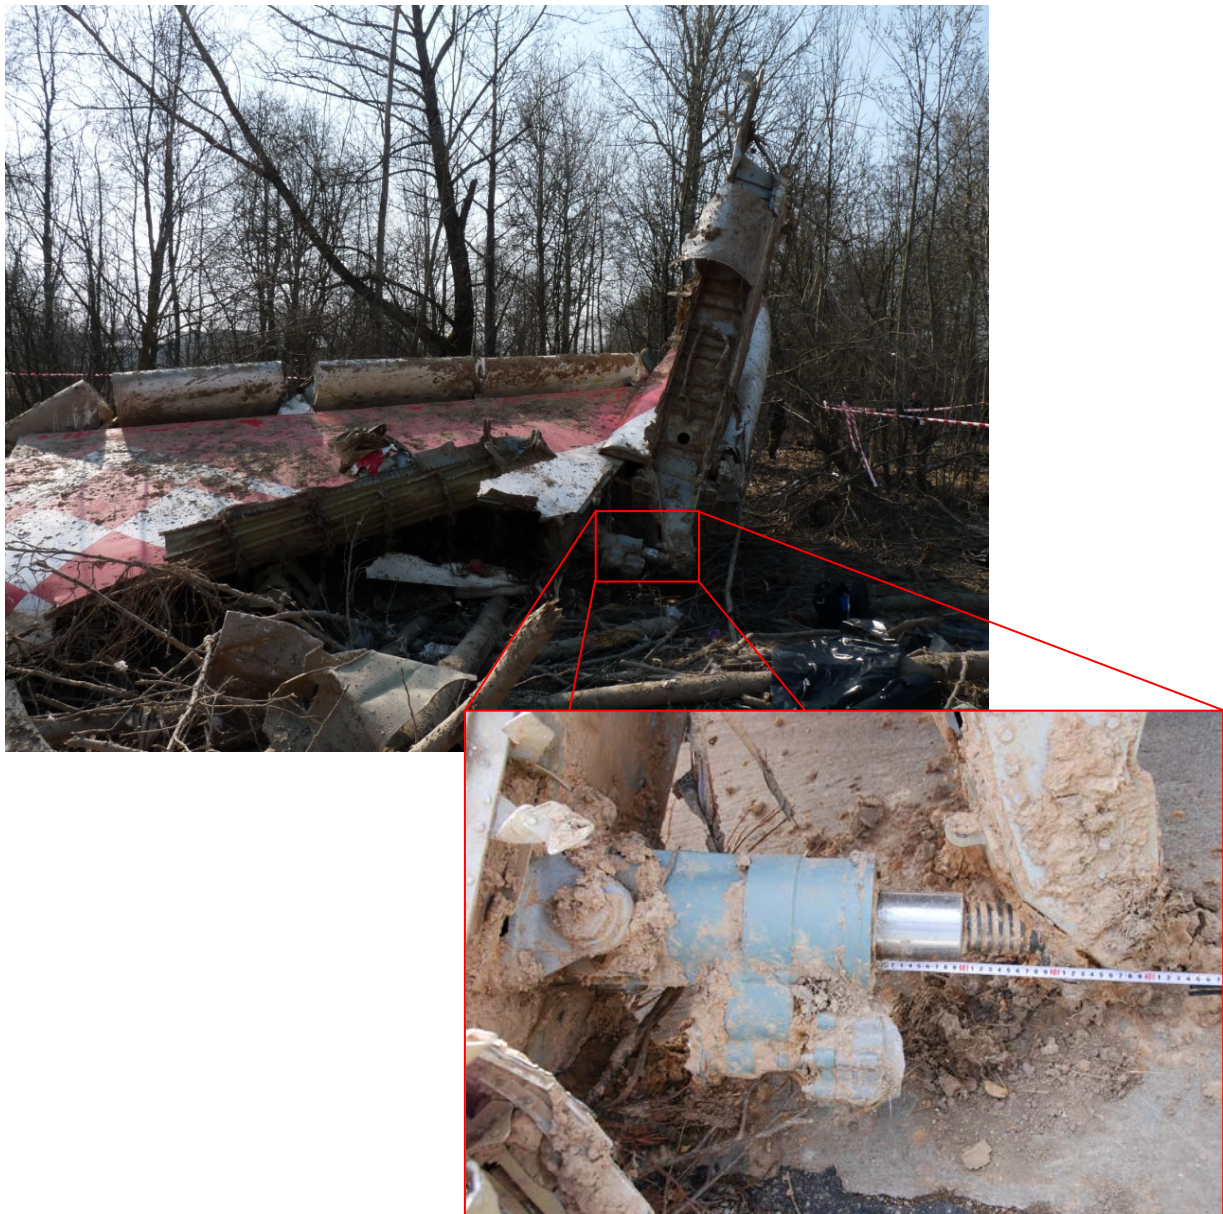
Rys. 14. Statecznik poziomy ustawiony na kąt -3°
