**ANALIZA DZIAŁANIA ZAŁOGI ORAZ FUNKCJONOWANIA
INSTALACJI SAMOLOTU NA PODSTAWIE ZAPISÓW
POKŁADOWYCH REJESTRATORÓW LOTU.**

1. System rejestracji parametrów lotu MSRP-64M-6

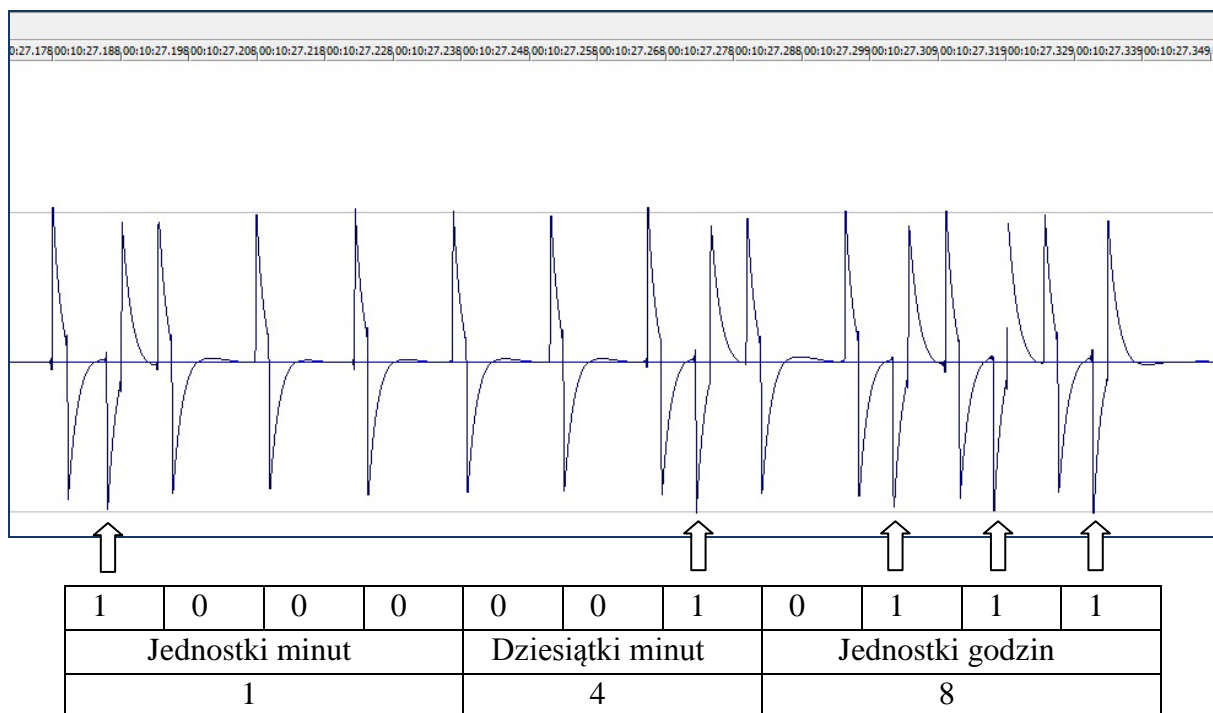
Rys. 11 Odkodowanie czasu ostatniego zapisanego sygnału na taśmie magnetycznej aparatury MARS-BM - podczas wypadku.

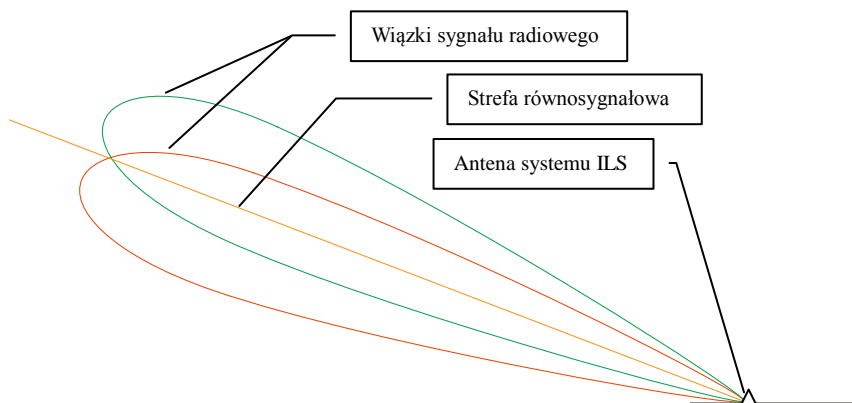
Rys. 15 Schemat tworzenia strefy równosygnałowej dla ścieżki przez system ILS.

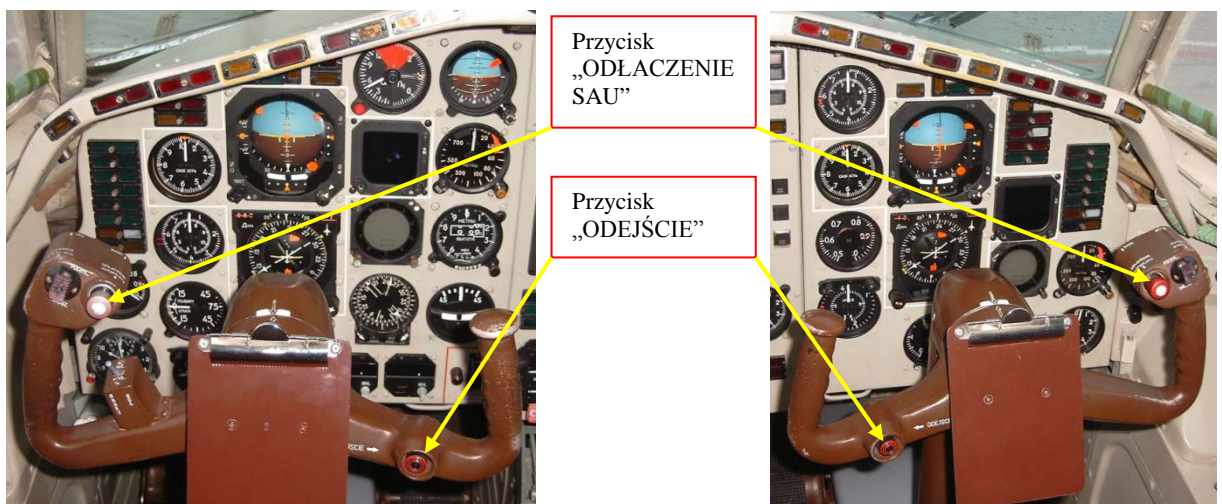
Rys. 18. Rozmieszczenie przycisków sterowania SAU na wolantach.

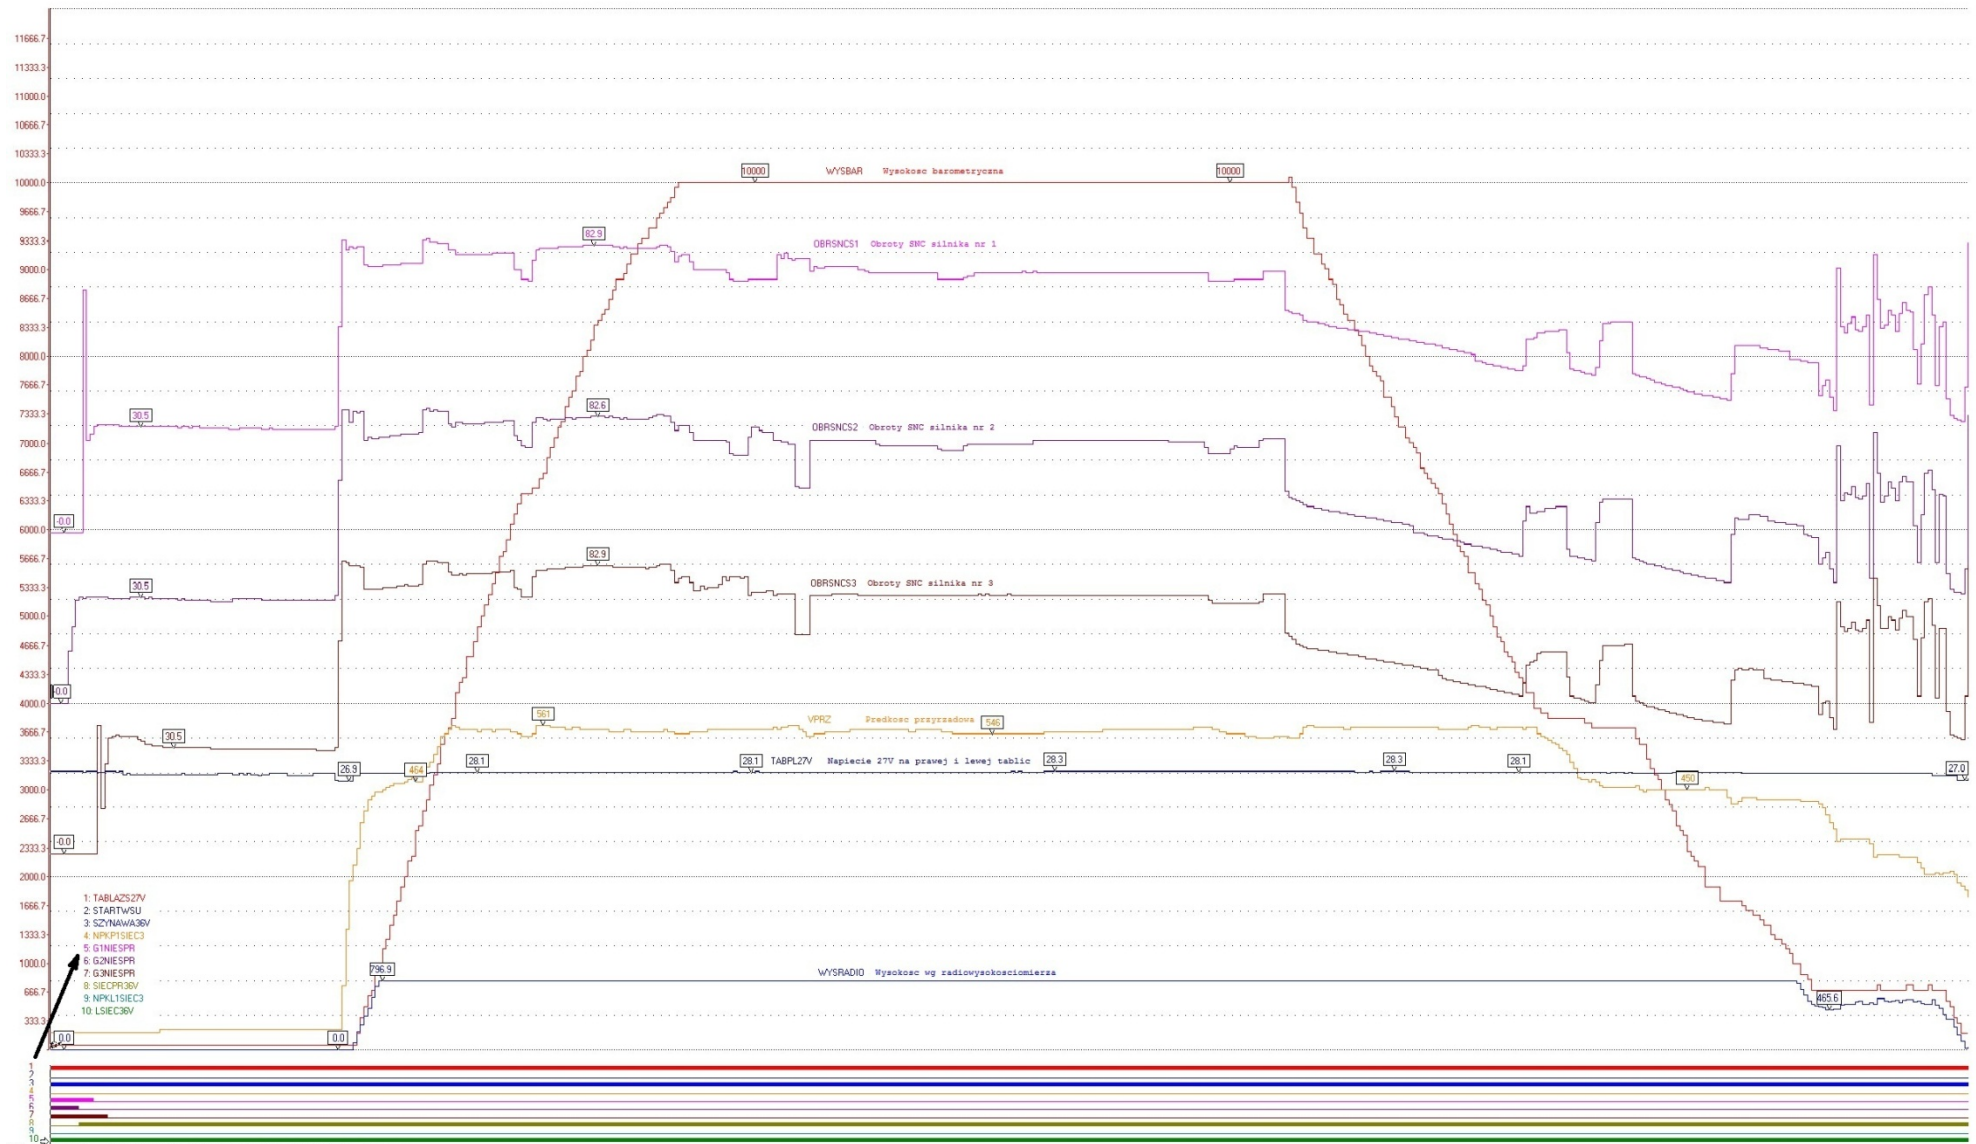
Rys. 27 Przebieg parametrów lotu dla instalacji elektrycznej.

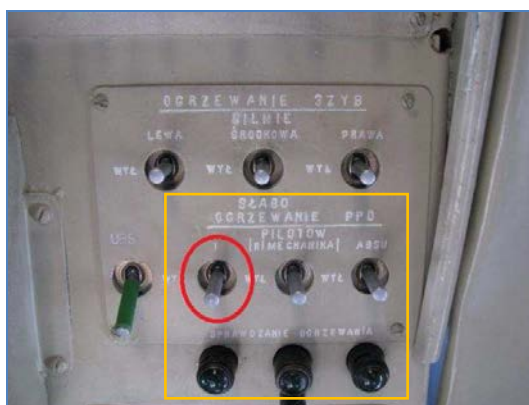
Rys. 28 Panel sterowania włączeniem i sprawdzaniem układu ogrzewania PPD

W celu zabezpieczenia PPD przed oblodzeniem w odbiornikach zainstalowano elektryczne elementy grzejne zasilane napięciem stałym 27V. Do sterowania ogrzewaniem służą trzy przełączniki OGRZEWANIE PPD PILOTÓW – I, II I MECHANIKA, ABSU. Przełączniki w położeniu środkowym wyłączają ogrzewanie, w położeniu górnym włączają, w położeniu dolnym wykonywane jest sprawdzenie ogrzewania sygnalizowane zielonymi lampkami pod przełącznikami. Rejestrator MSRP rejestruje włączenie tylko ogrzewania PPD I PILOTA (przełącznik zaznaczony czerwonym kółkiem na zdjęciu poniżej).

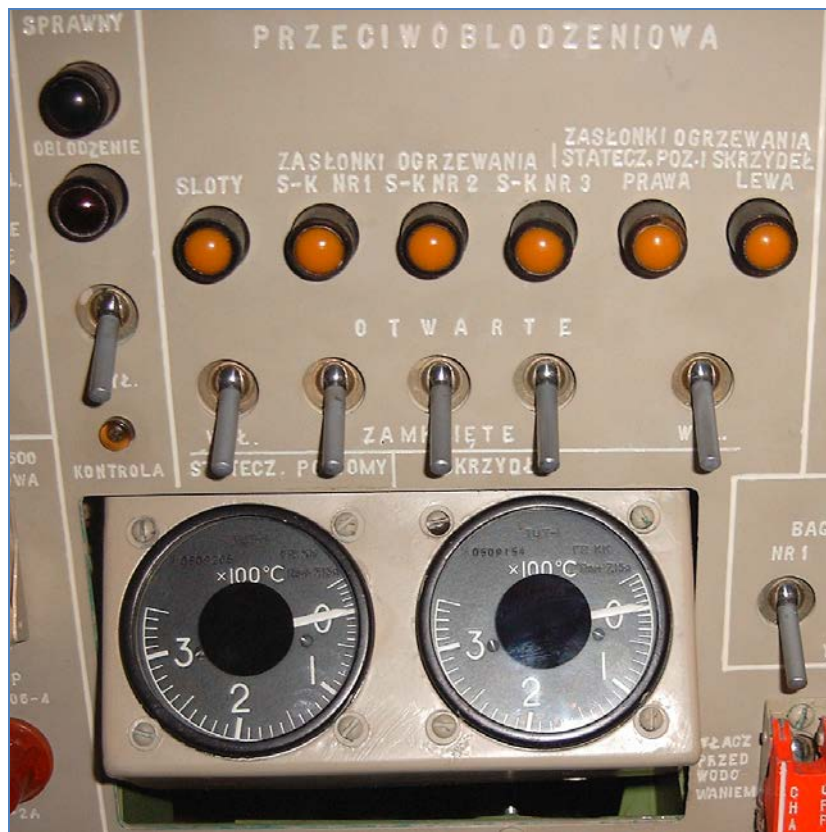
Rys. 29 Panel sterowania instalacją przeciwołódzeniową samolotu Tu-154M.

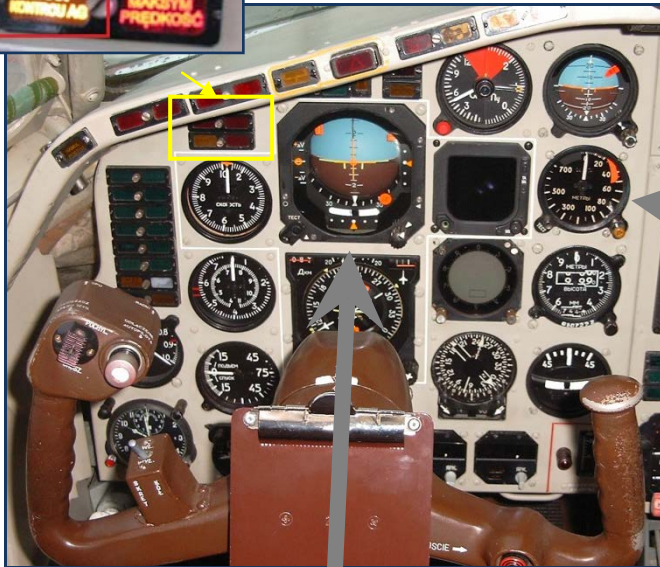
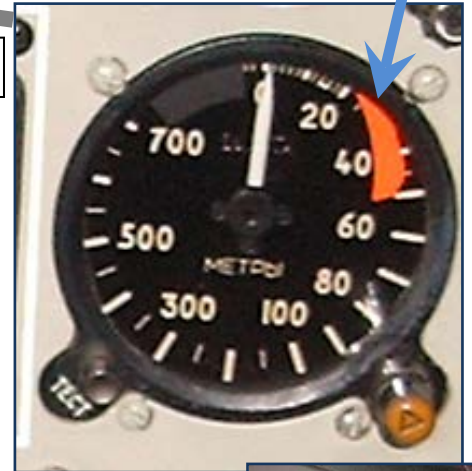
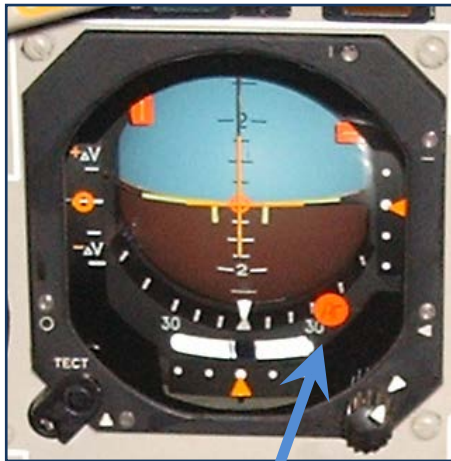
Sygnalizacja braku gotowości lub niesprawność **SZTUCZNEGO HORYZONTU** – rejestrowany sygnał braku tej sygnalizacji (SPRHORP, SPRHORL)

Rys. 31. Sygnalizacja braku gotowości lub niesprawność SZTUCZNEGO HORYZONTU oraz braku gotowości lub niesprawność RADIOWYSOKOŚCIOMIERZA RW-5 na prawej i lewej tablicy przyrządów oraz sygnalizacja BRAK KONTROLI AG

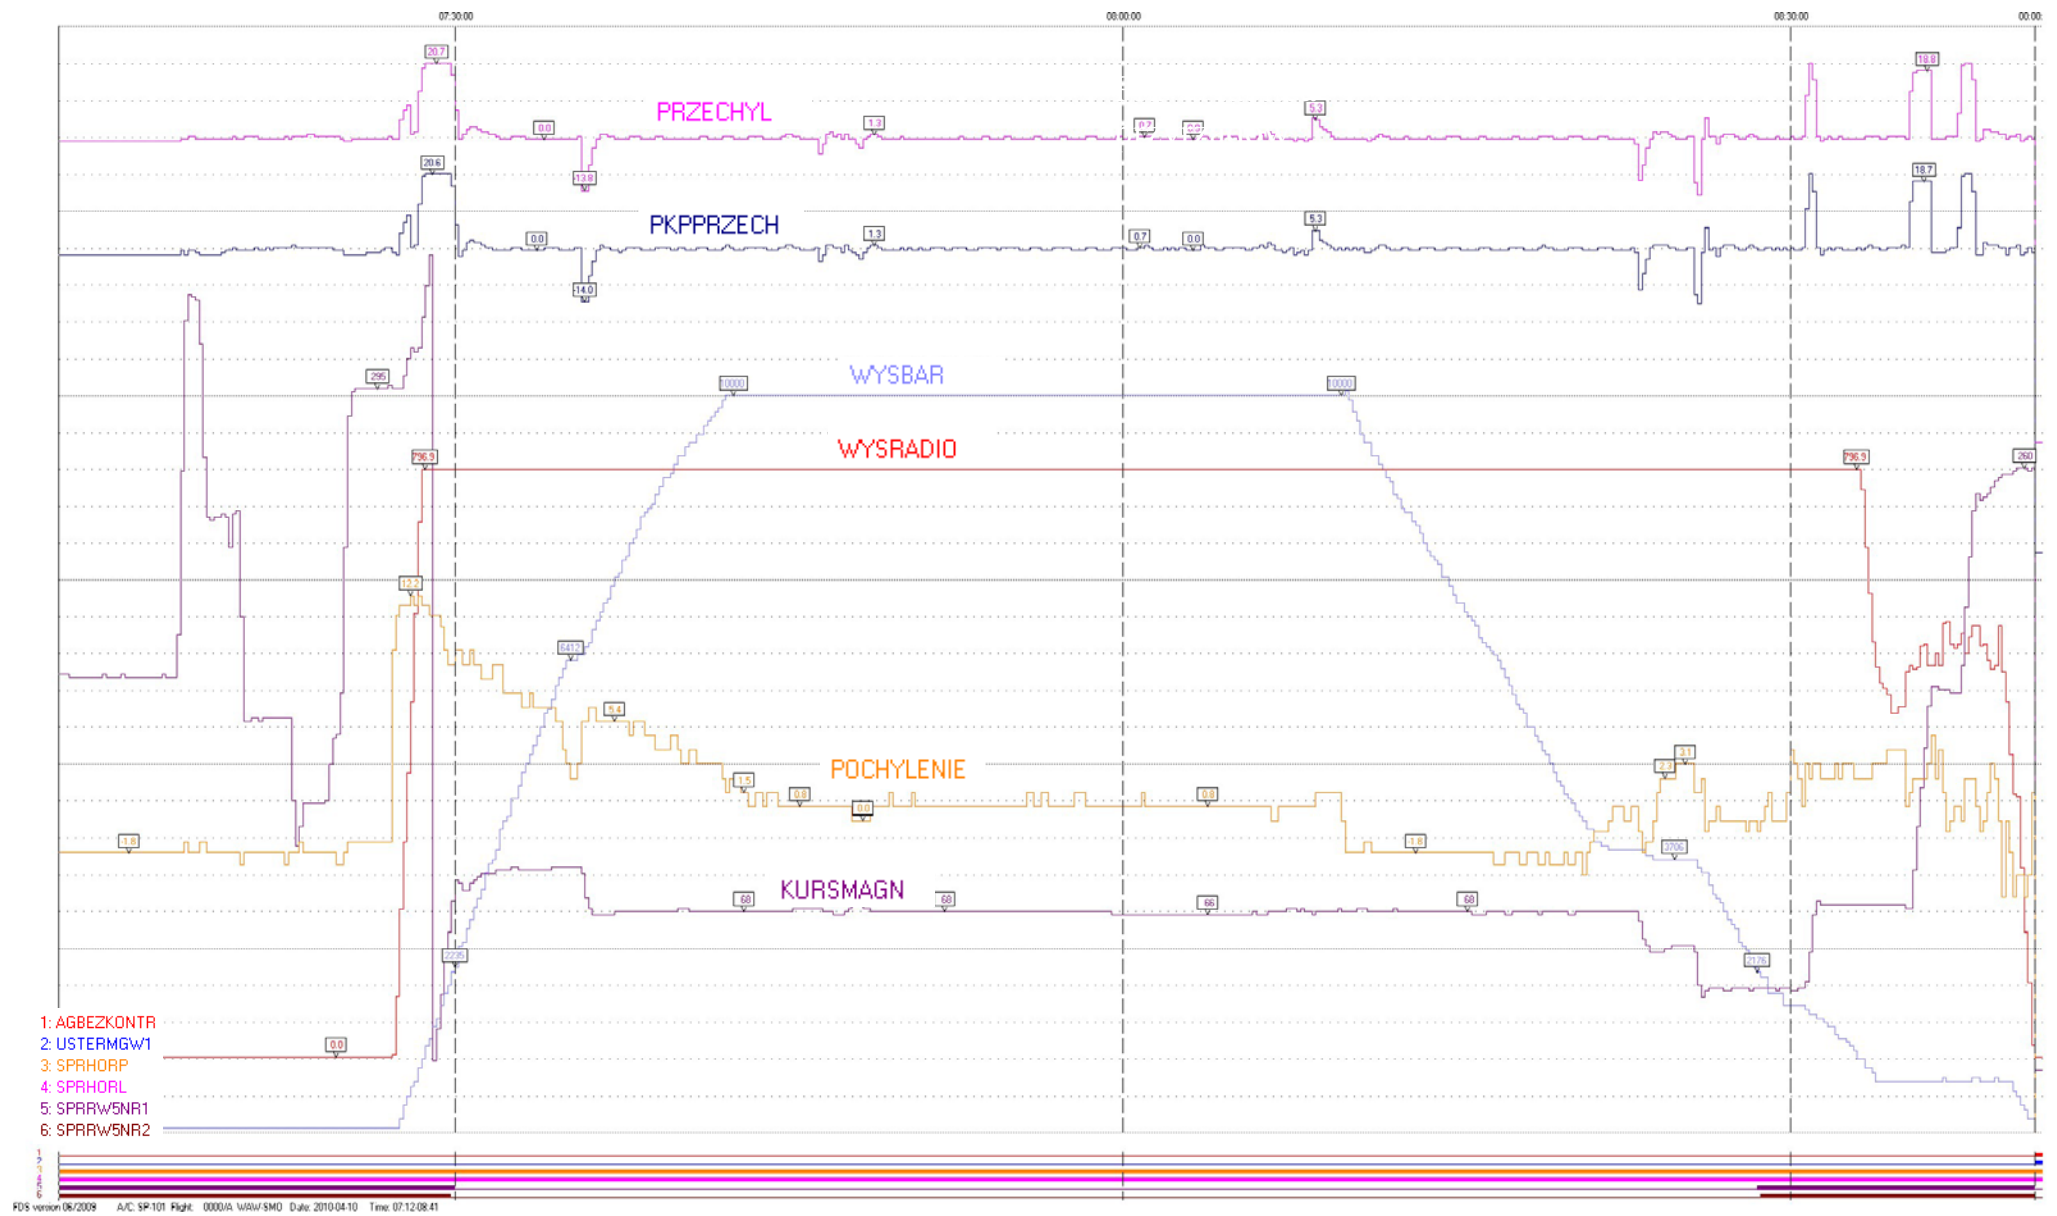
Rys. 32 Przebieg parametrów lotu dla wybranych przyrządów pokładowych.

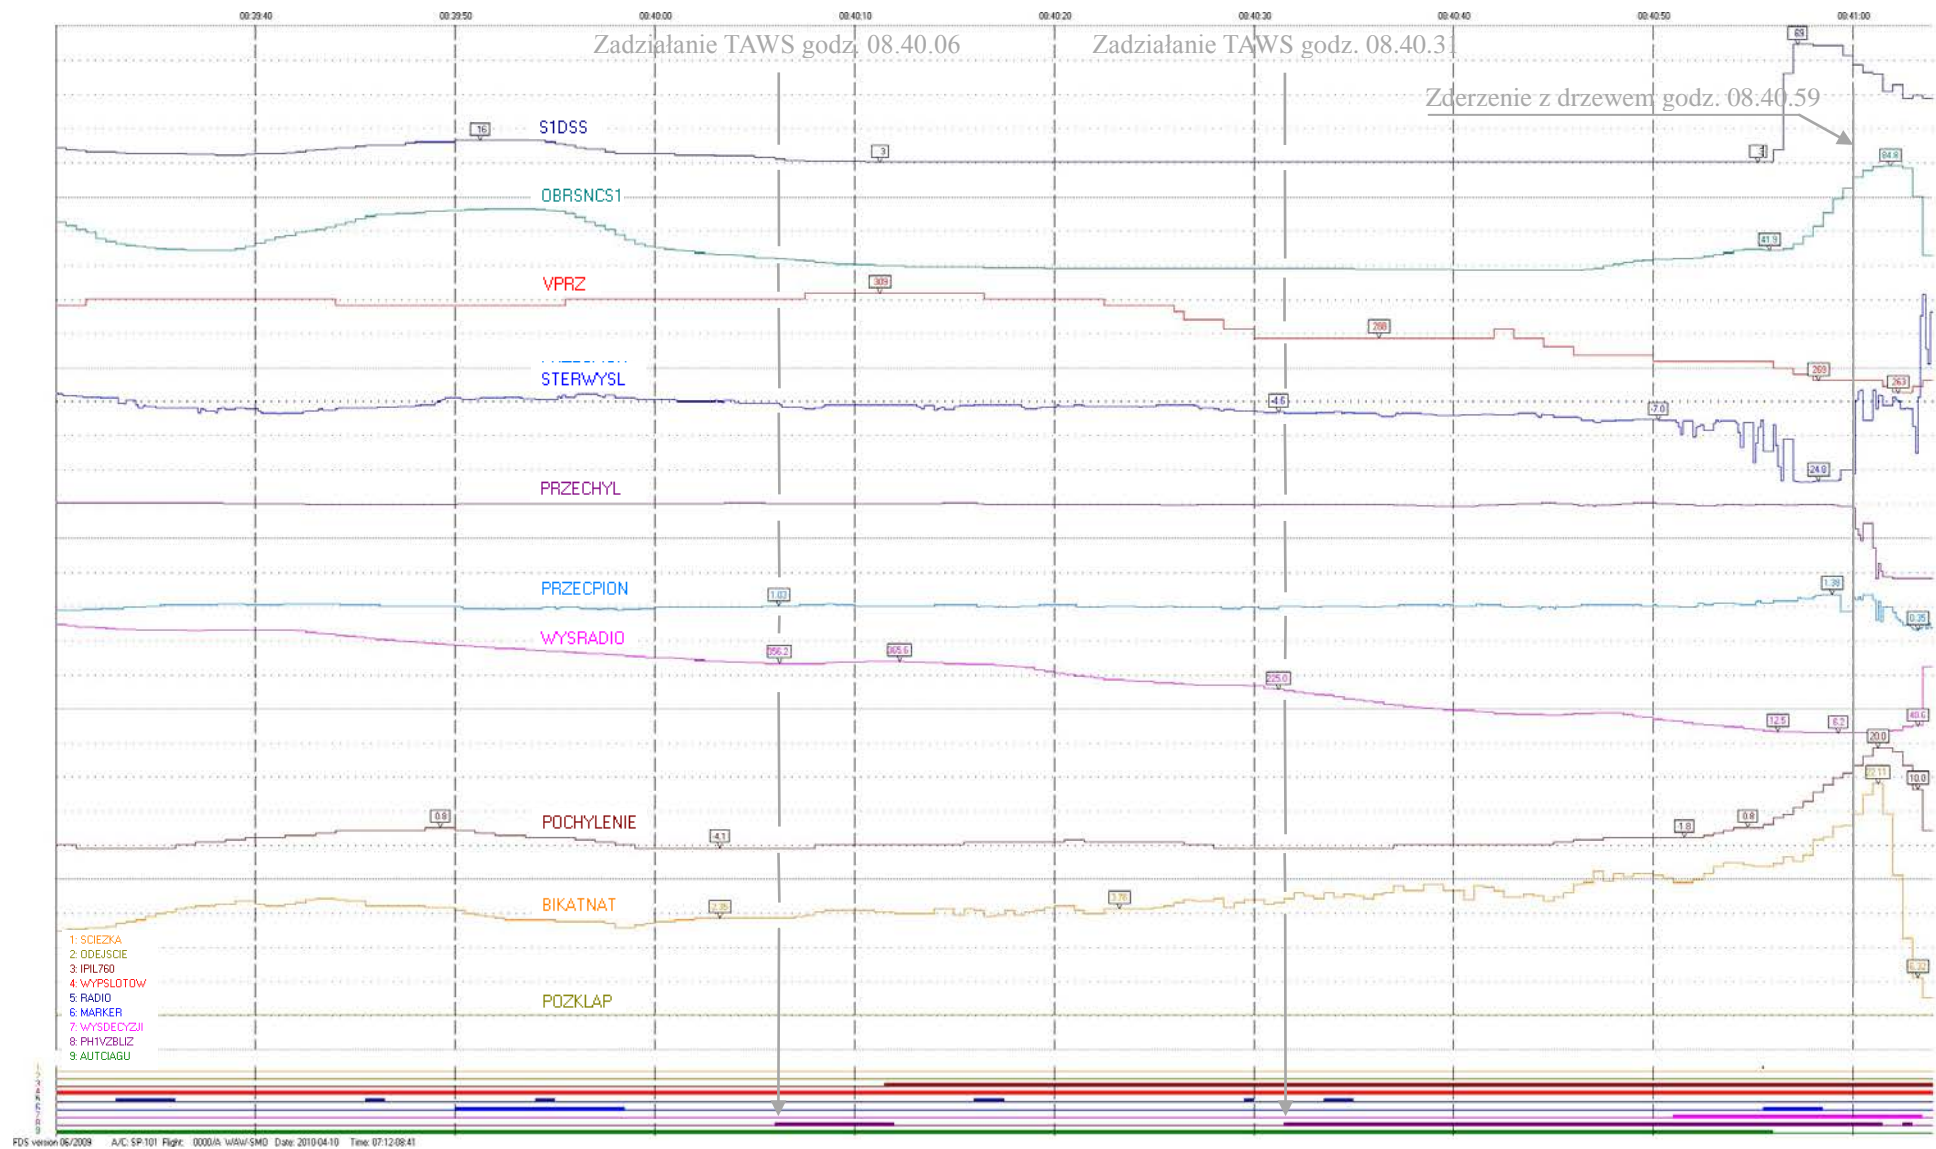
Rys. 38 Zadziałanie sygnału TAWS (parametr PH1/VZBLIZ).

- w rejestrach pamięci systemu TAWS nie stwierdzono występowania komunikatu ostrzegawczego w tym czasie,
- w pozostałych dwóch instalacjach hydraulicznych, posiadających bardzo zbliżone uszkodzenia, nie zarejestrowano nadmiernego spadku ciśnienia,
- sygnał PH1VZBLIZ ustąpił przed końcem rejestracji.

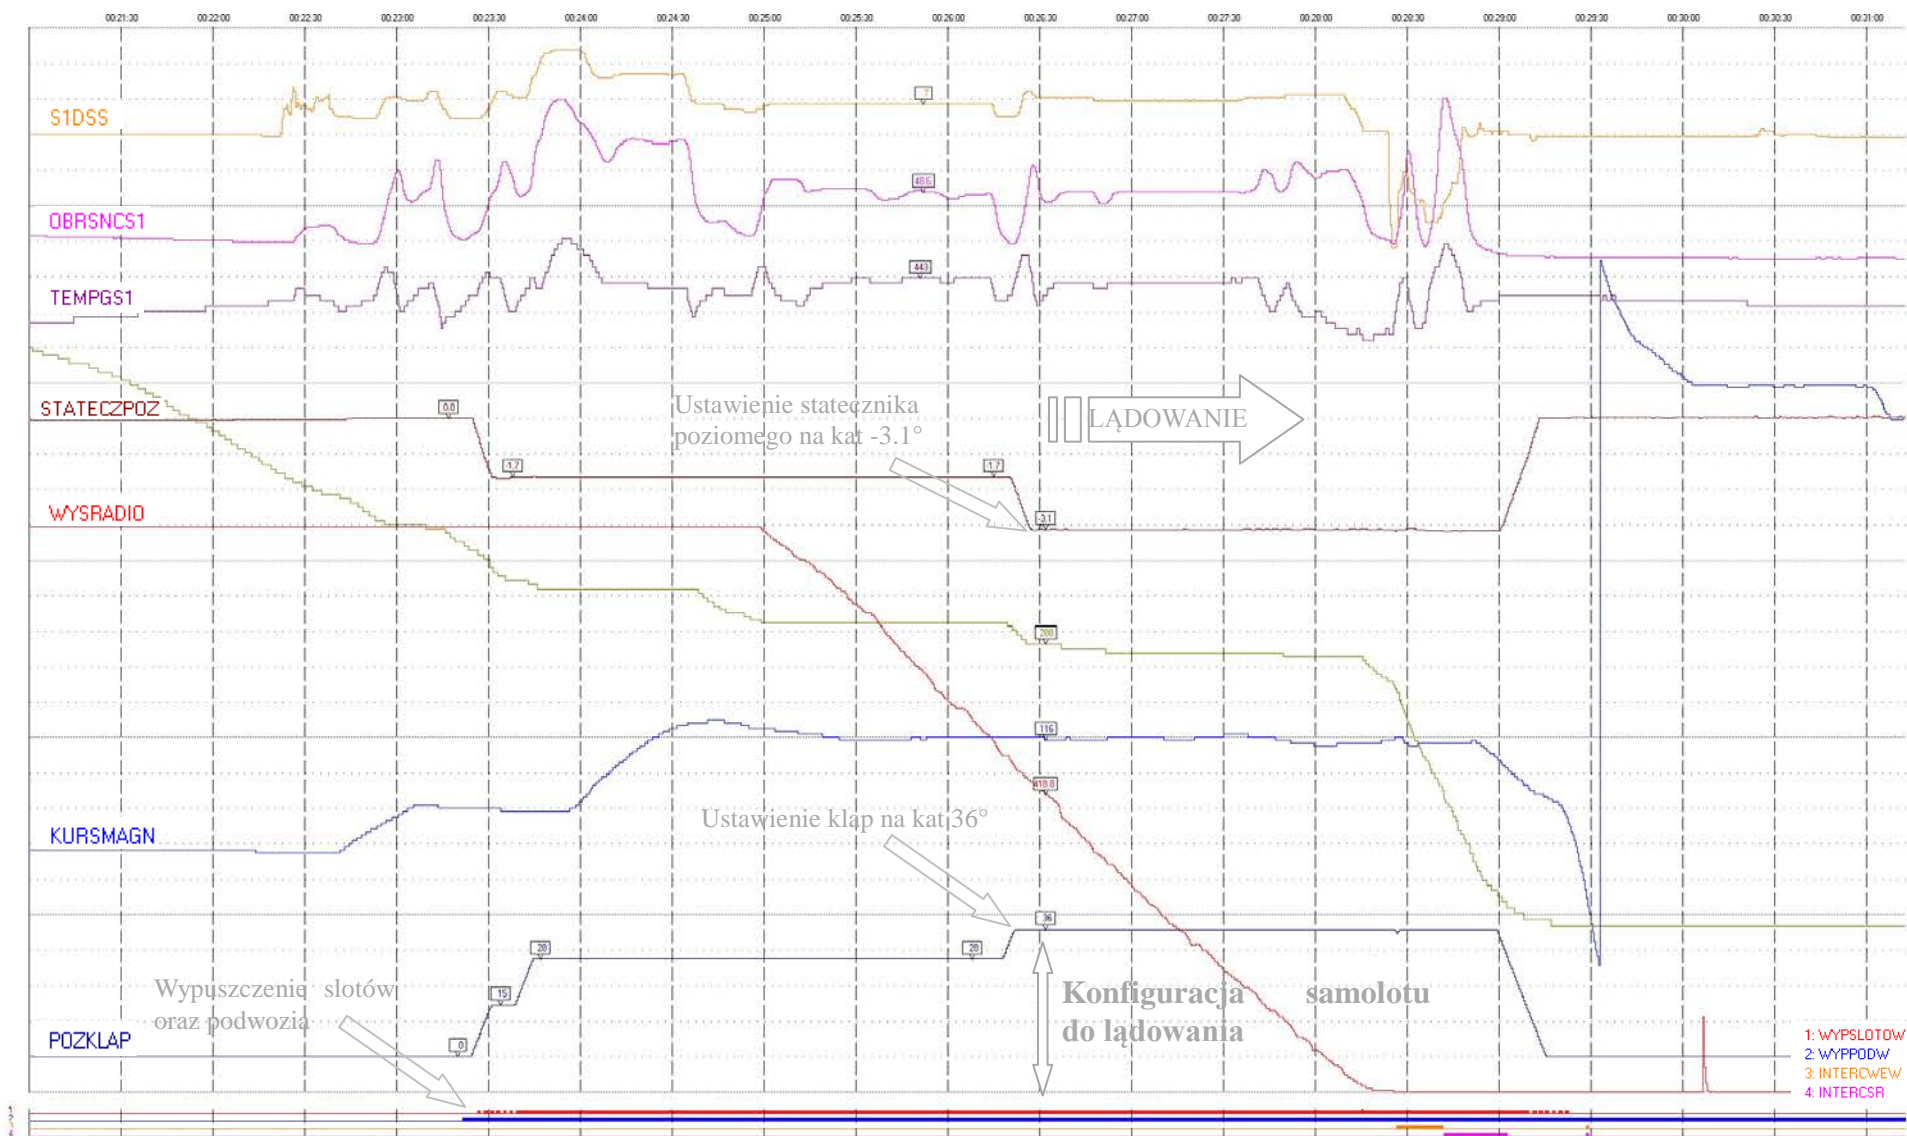
Rys. 40 Lądowanie samolotu podczas lotu z Pragi do Warszawy w nocy 08/09.04.2010 r.

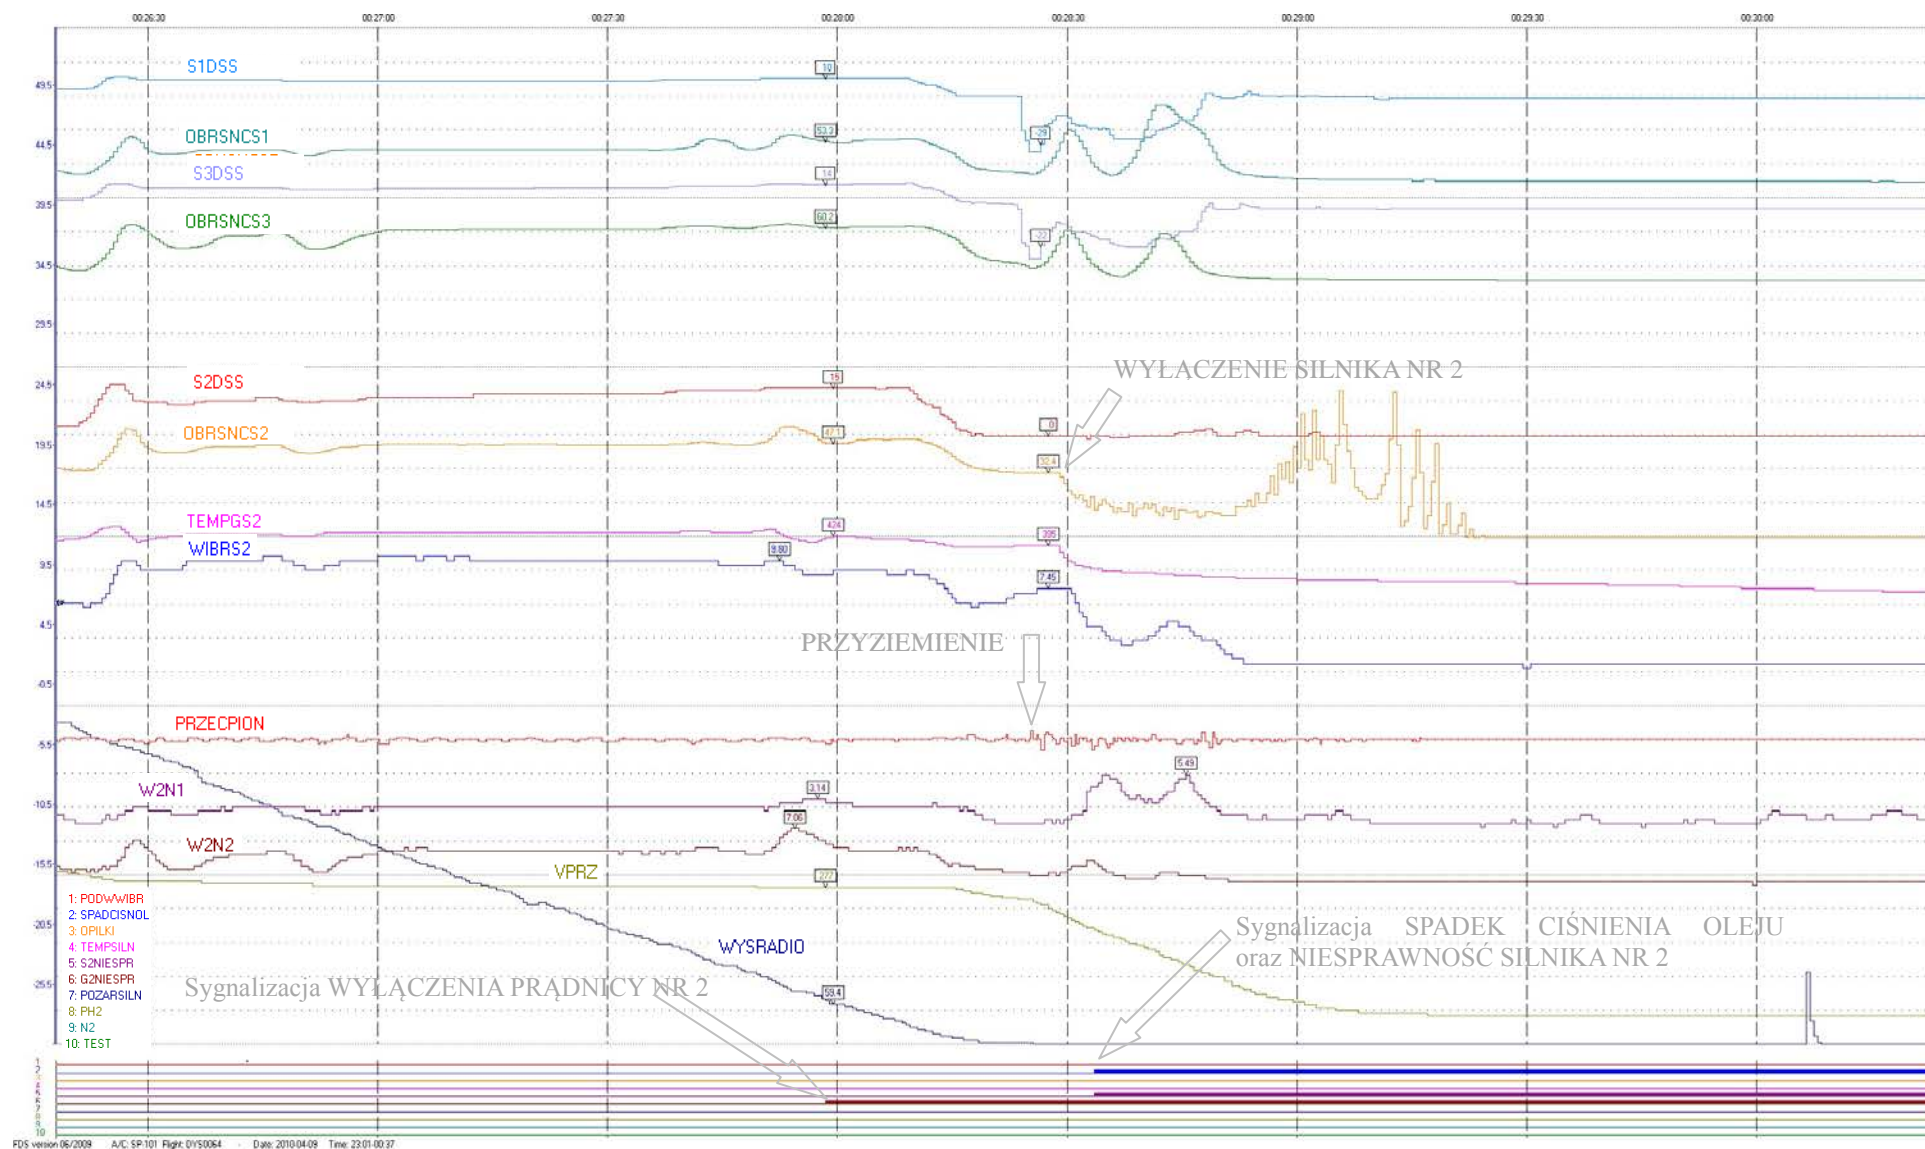
Rys. 43 Wylaczenie silnika nr 2 po przyziemieniu podczas ladowania na lotnisku w Warszawie.
