Замечания

по проекту Окончательного отчета

по расследованию авиационного происшествия самолета Ту-154

бортовой № 101,

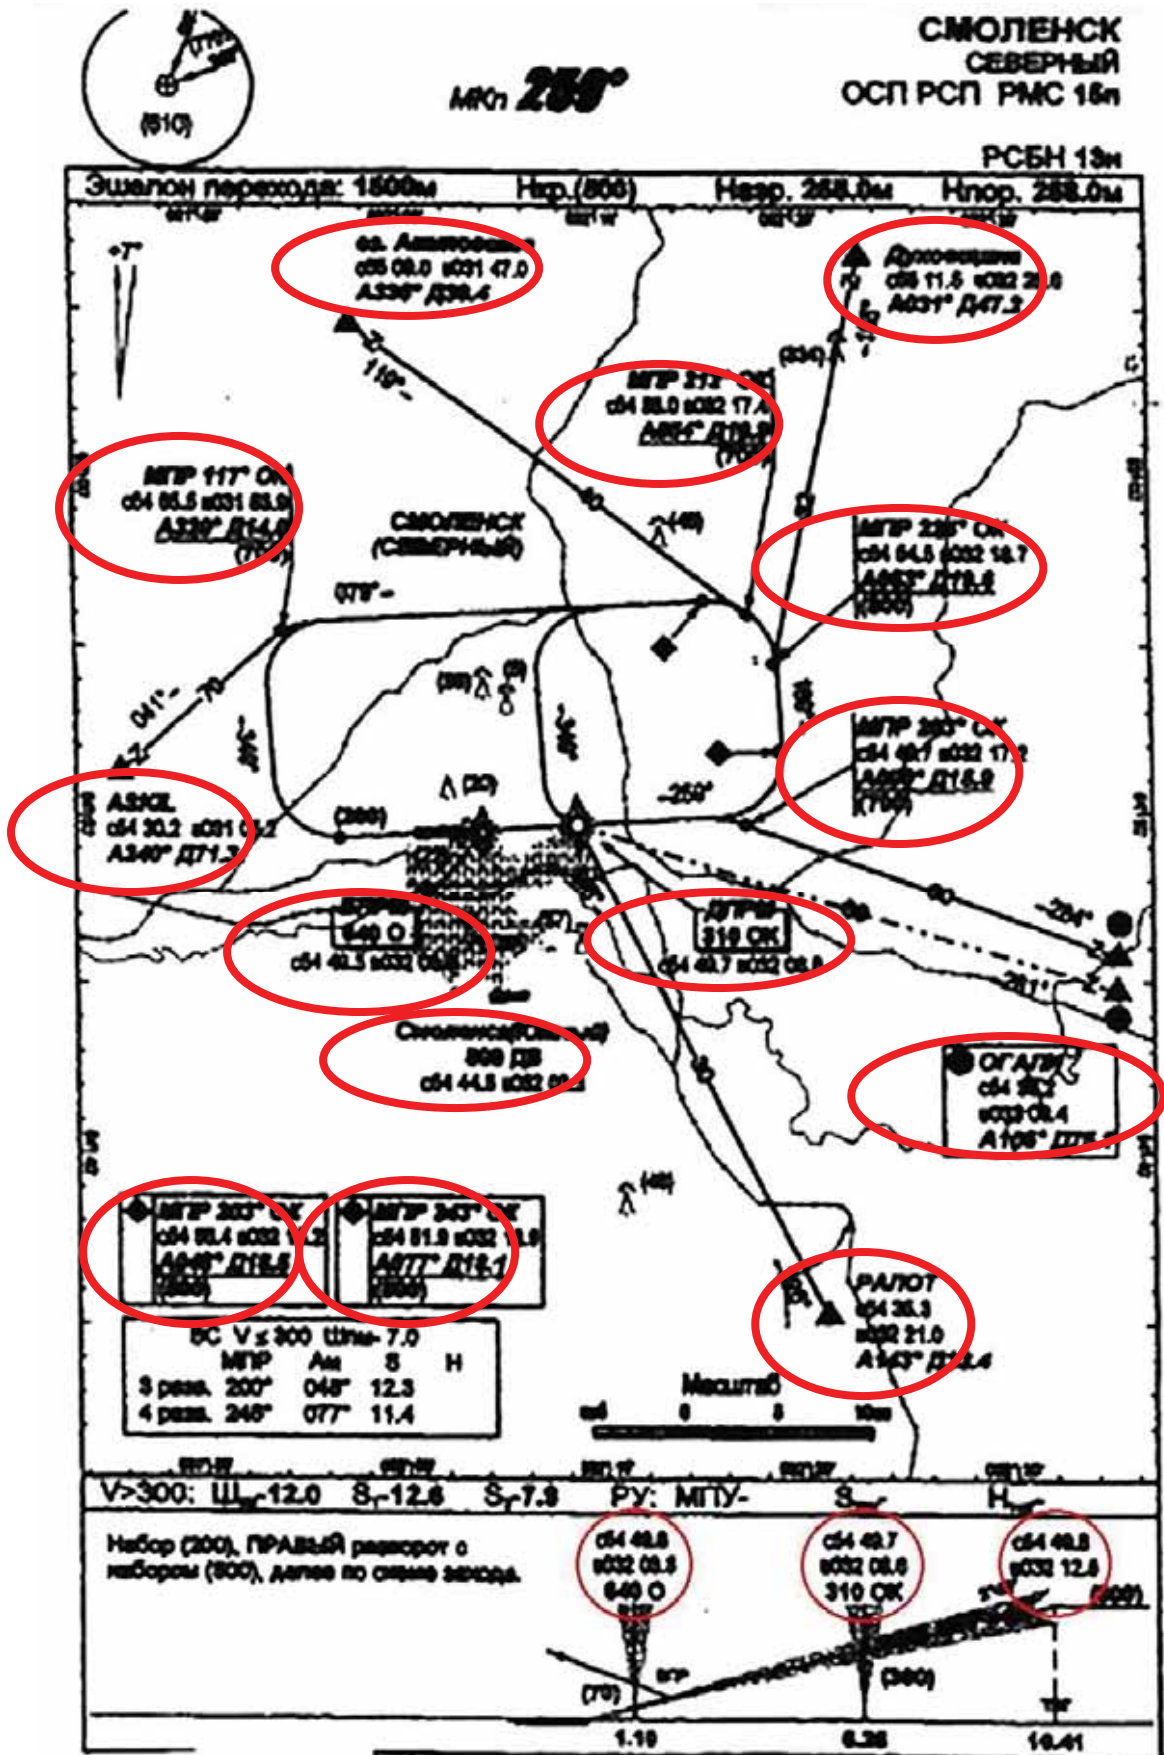
Схема захода на посадку с курсом 259°, отправленная польской стороной в 2009 г. с нанесением географических координат навигационных средств и точек (без указания системы координат)

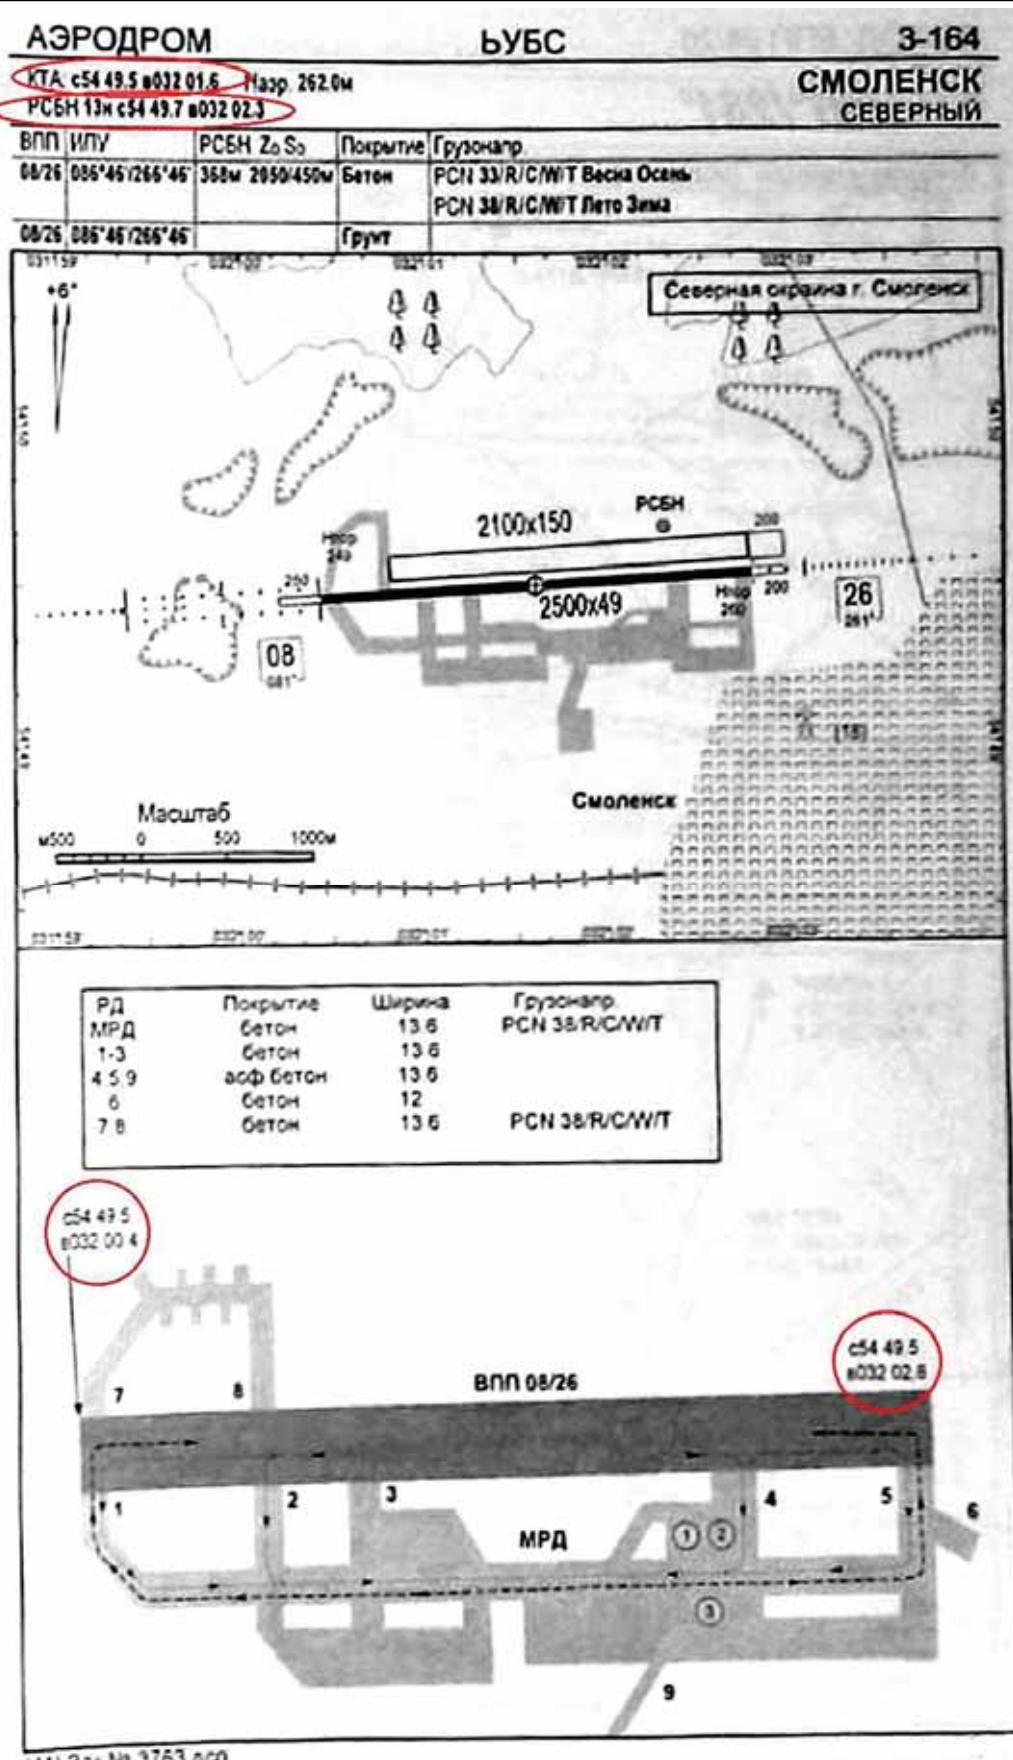
Схема аэродрома Смоленск «Северный», отправленная польской стороне в 2009 г. с нанесением географических координат порогов ВПП и контрольной точки аэродрома (КТА) (без указания системы координат)

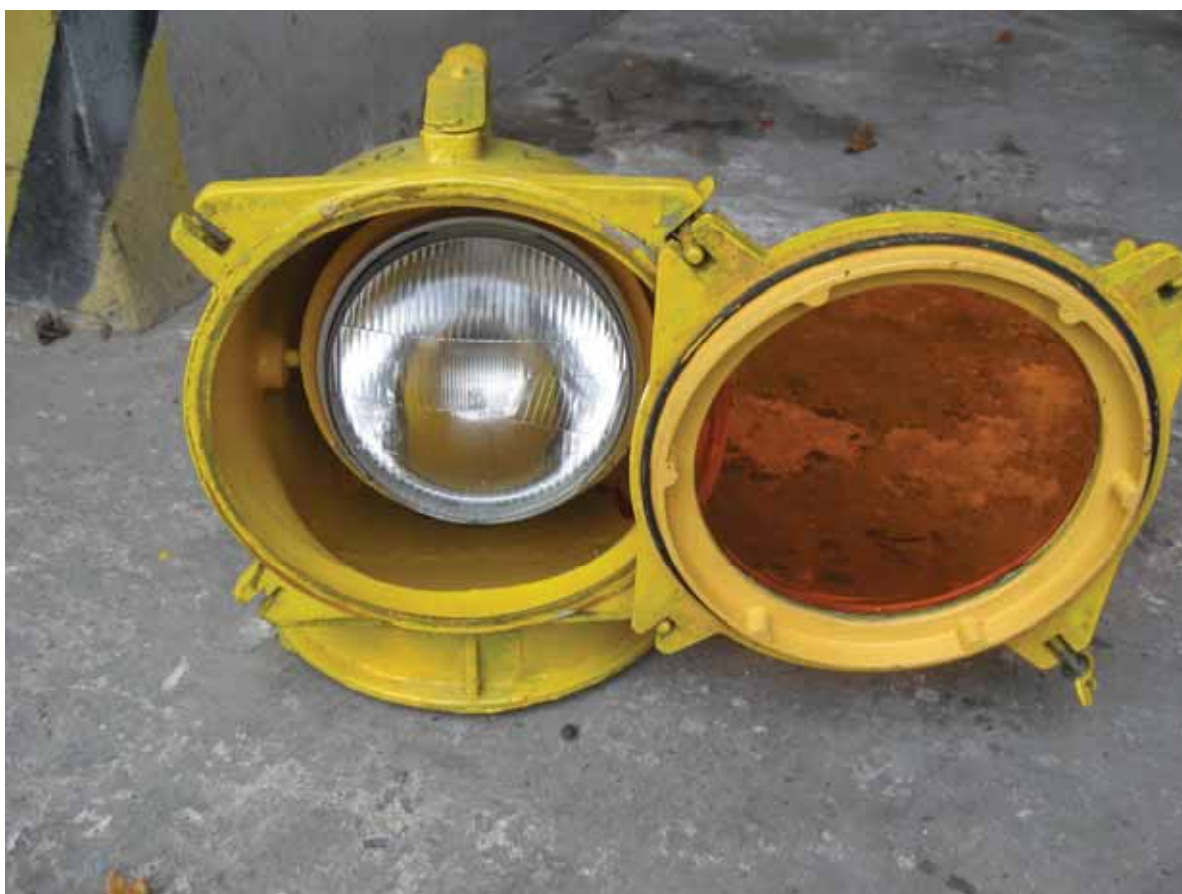
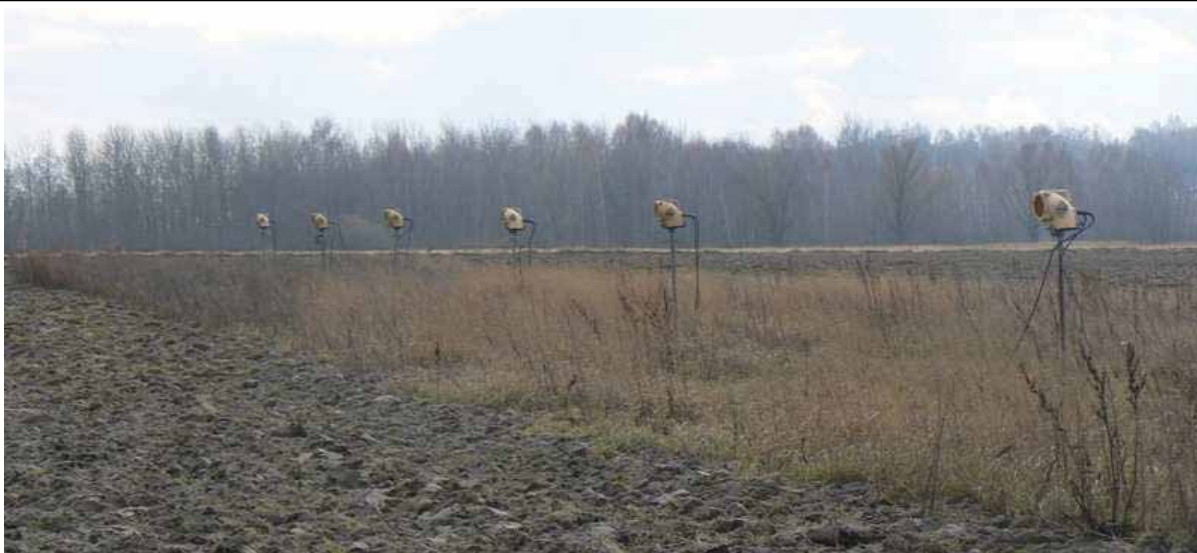
Из представленной выше фотографической документации следует, что светосигнальные элементы аэродрома Смоленск «Северный» происходили из ближе не определенной системы, в них не было отражателей ни собирающих линз, а также возможности регулировать угол освещения как в вертикальной, так и в горизонтальной плоскостях.

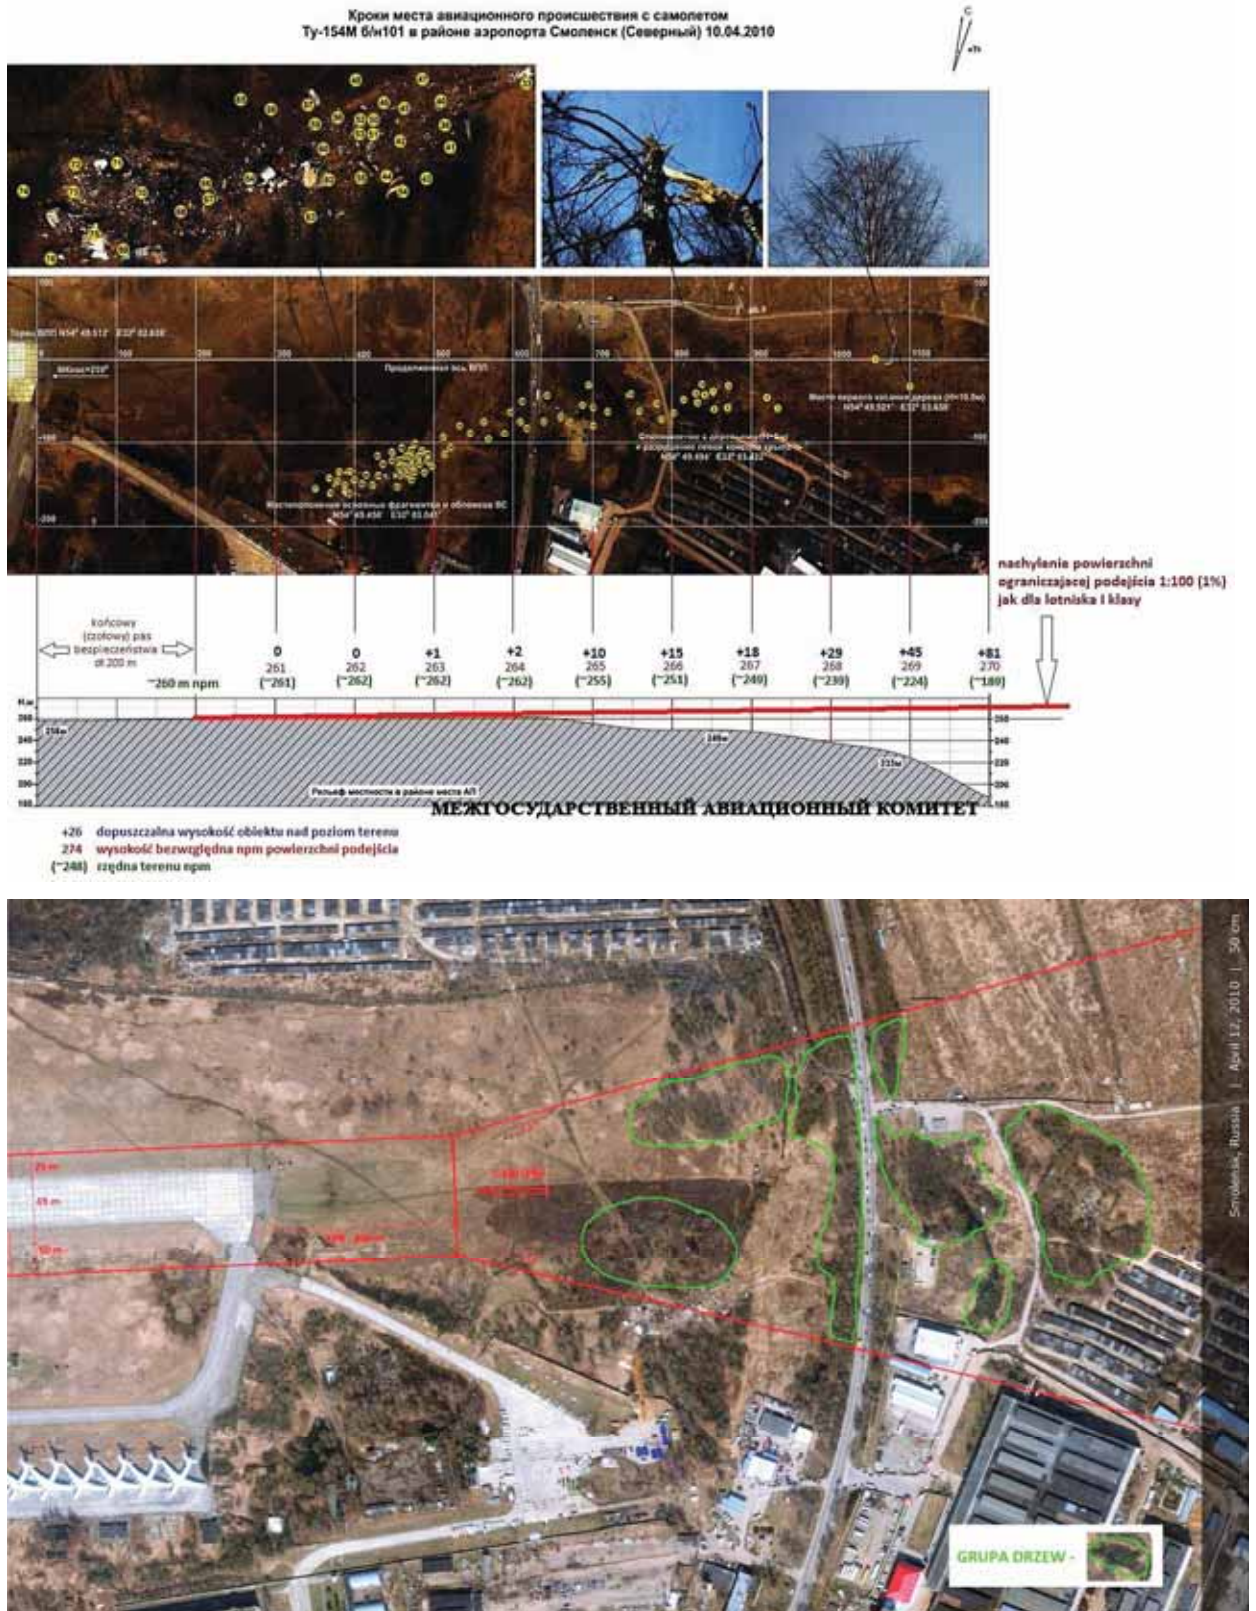
ВАРИАНТ I

- поверхность выведена с конца Конечной (торцевой) полосы безопасности (КПБ) то есть 200 м от торца 26;
- ширина начального края (внутреннего) 124 м;
- раскрытие боковых краев 15°;
- наклонение 1:100 (1%);
- исходная ордината 260 м н.у.м (в связи с превышением поверхности КПБ над торцом 26).

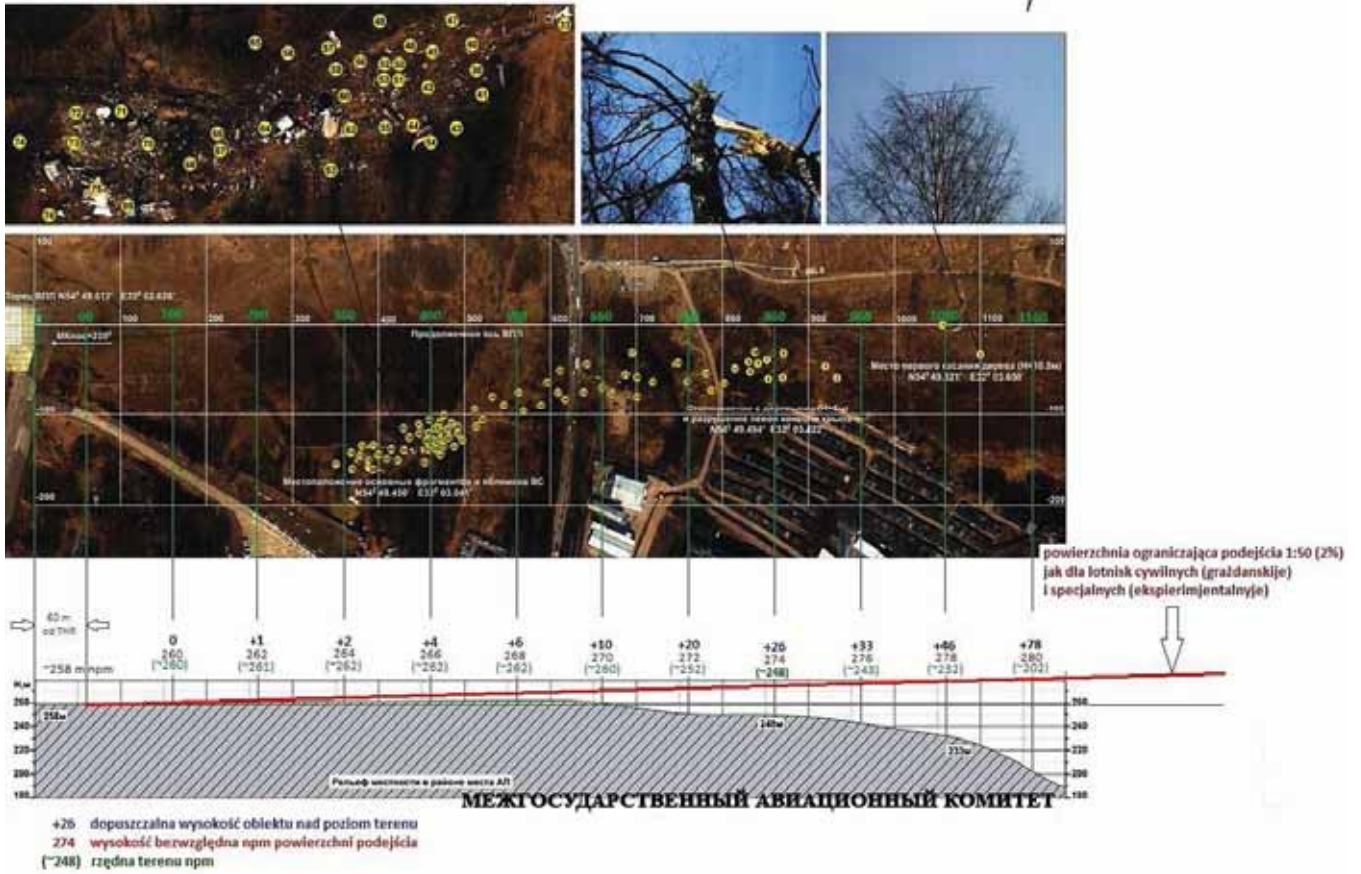
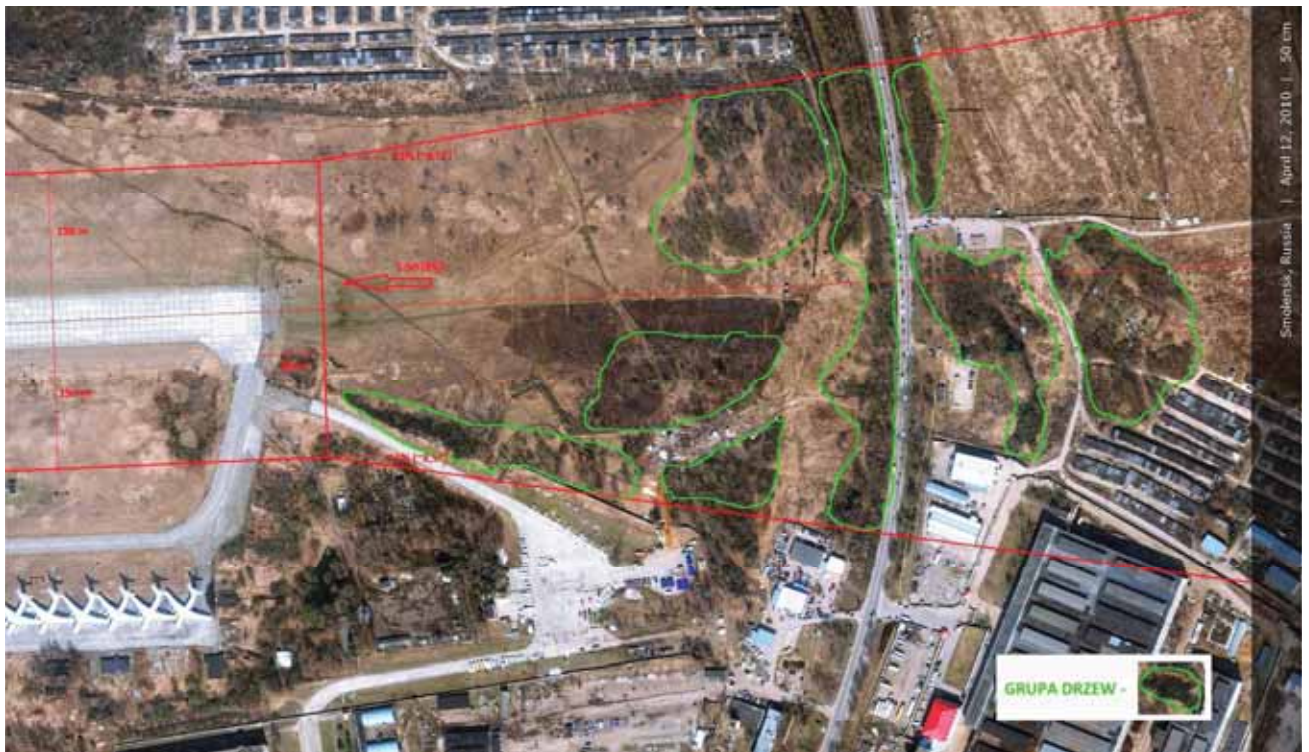
ВАРИАНТ II

Анализ поверхности захода выведенных в соответствии с указанными выше исходными параметрами показывает, что:

–на расстоянии до около 650 м от торца ВПП 26 строительные объекты и части рельефа, расположенные в зоне поверхности захода, могли, ввиду относительно плоской территории, иметь максимальную высоту :
