## OPIS USZKODZEŃ SAMOLOTU

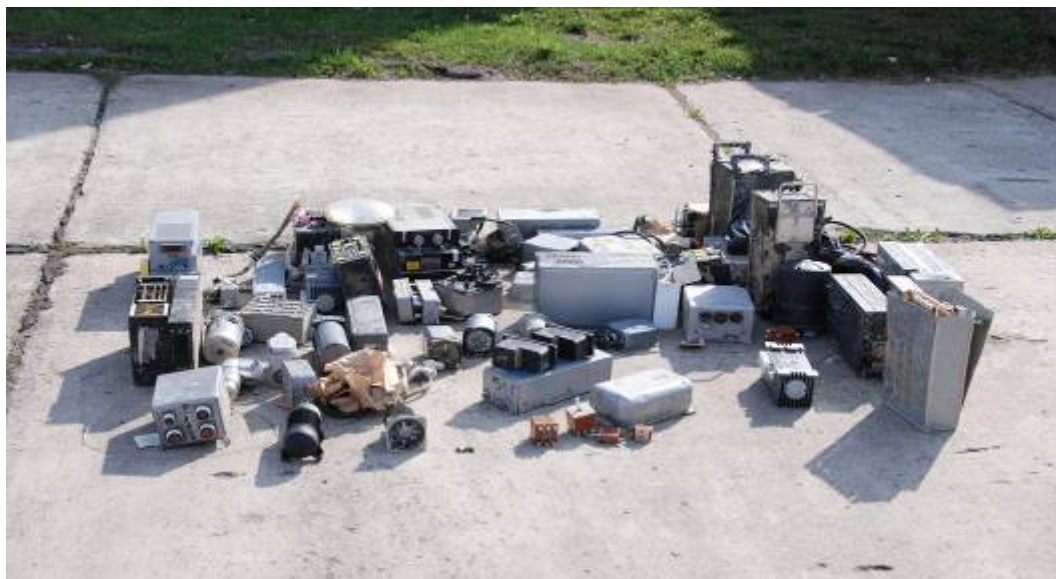
Rys. 35. Części zamienne przewożone w luku bagażowym

Najlepiej zachowały się agregaty przewożone w luku bagażowym – części zamienne, stanowiące tzw. „apteczkę techniczną” (rys. 35).

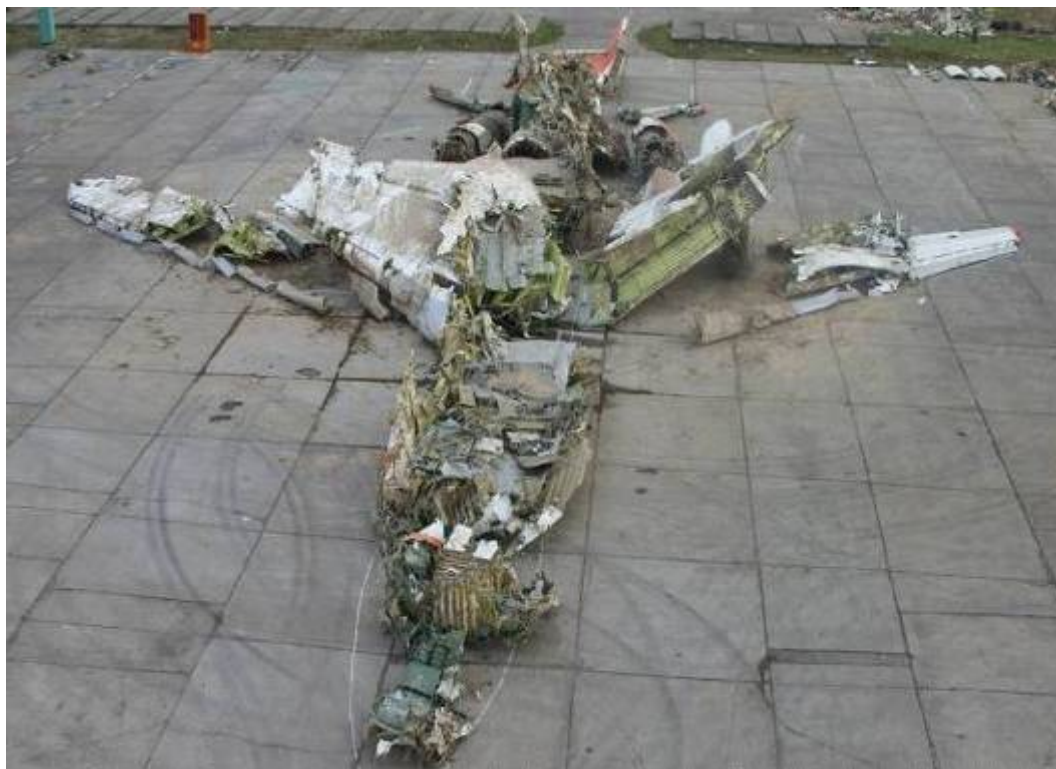
Rys. 37. Części samolotu ułożone na placu

Szczałki zniszczonego samolotu rozłożono w jego obrysie na utwardzonej powierzchni na terenie lotniska SMOLEŃSK PÓLNOCNY. Elementy poszczególnych instalacji i systemów w oddzielnych grupach i rozłożono w pobliżu wraku (rys. 25, 26, 30, 34, 35, 36). Ogólny widok wraku samolotu przedstawiono na rys. 37.
